# Lote 1 - Rota: Padre Pedro Pinto

**FRATAR**  
ENGENHARIA CONSULTIVA

| Diagnóstico da Calçada | Qualidade do Serviço | |
| Endereço: Rua Padre Pedro Pinto, 1157 | 64 | C |

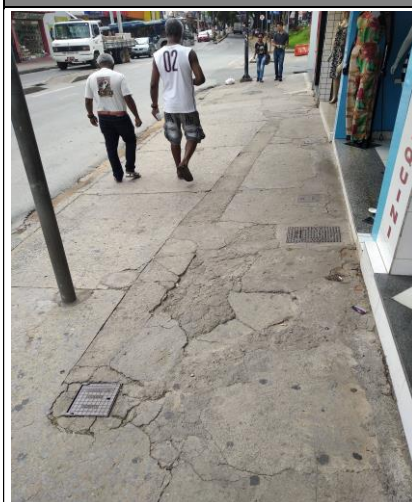
Foto Geral

| ID | Itens Avaliados | Respostas | Nota |
|---|---|---|---|
| P_4 | Existência de Buracos ? | Poucos | 5 |
| P_5 | Condições Gerais do Piso e meio-fio da calçada ? | Regular | 5 |
| P_9 | A calçada Possui Rebaixamento de Veículos correto ? | Não | 0 |
| P_11 | O Passeio está no padrão da SMPU ? | Não | 0 |
| P_16 | Classificação geral da calçada pelo pesquisador. | Regular | 5 |
