# Lote 5 - Rota: Sul

**FRATAR**  
ENGENHARIA CONSULTIVA

| Diagnóstico da Calçada | Qualidade do Serviço | |
| Endereço: Av. Cristovão Colombo, 317 | 60 | C |

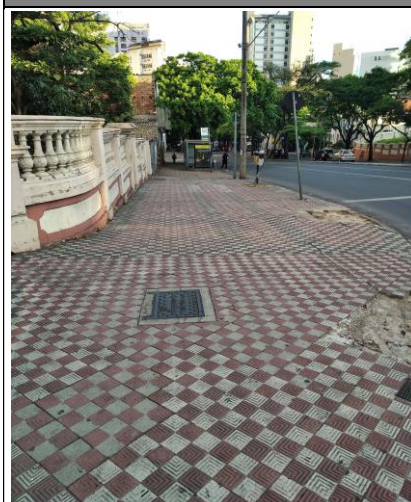
## Foto Geral

| ID | Itens Avaliados | Respostas | Nota |
|---|---|---|---|
| P_16 | Classificação geral da calçada pelo pesquisador. | Regular | 10 |

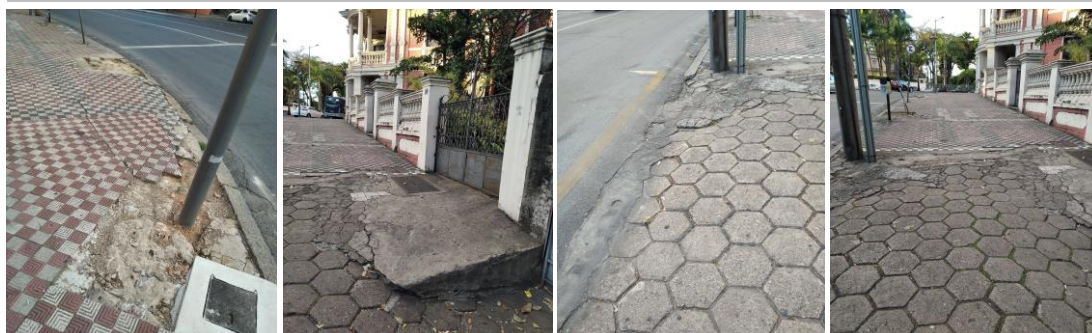
## Fotos Complementares - Detalhes do Passeio

| ID | Itens Avaliados | Respostas | Nota |
|---|---|---|---|
| P_13_2 | Calçada possui drenagem hidráulica na maior parte da calçada. Na parte de saída de veículos o pavimento é de bloco de concreto. | | 0 |
