# Lote 5 - Rota: Sul

**FRATAR**  
ENGENHARIA CONSULTIVA

| Diagnóstico da Calçada | Qualidade do Serviço | |
| Endereço: Praça da Liberdade, 1181 | 58 | C |

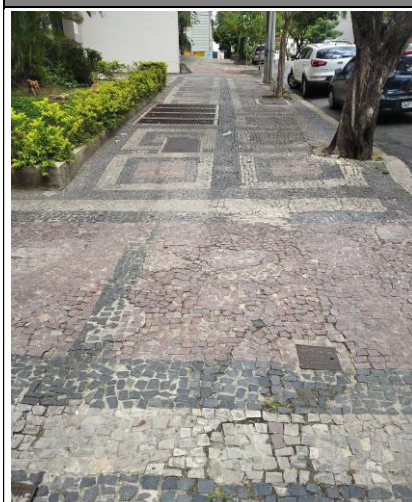
## Foto Geral

| ID | Itens Avaliados | Respostas | Nota |
|---|---|---|---|
| P_5 | Condições Gerais do Piso e meio-fio da calçada ? | Regular | 5 |
| P_6 | Presença de desníveis ? | Severo | 0 |
| P_9 | A calçada Possui Rebaixamento de Veículos correto ? | Não | 0 |
| P_11 | O Passeio está no padrão da SMPU ? | Não | 0 |
| P_16 | Classificação geral da calçada pelo pesquisador. | Regular | 0 |
