# Lote 4 - Rota: Raja Gabáglia

| Diagnóstico da Calçada | Qualidade do Serviço | |
| Endereço: Av. Álvares Cabral, 1342 | 65 | C |
| Data do Registro: 20/11/2019 17:23:53 | | |

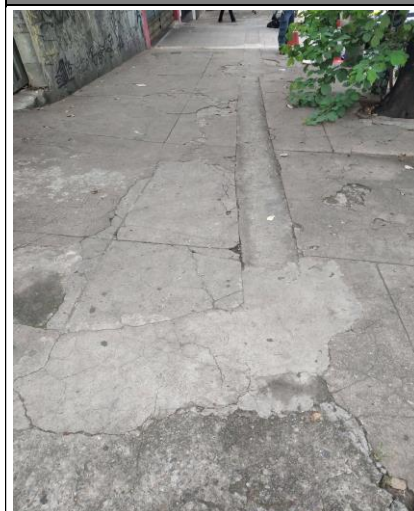
## Foto Geral

| ID | Itens Avaliados | Respostas | Nota |
|---|---|---|---|
| P_4 | Existência de Buracos ? | Poucos | 5 |
| P_5 | Condições Gerais do Piso e meio-fio da calçada ? | Regular | 5 |
| P_16 | Classificação geral da calçada pelo pesquisador. | Regular | 5 |
