# Lote 4 - Rota: Contorno

**FRATAR**  
ENGENHARIA CONSULTIVA

| Diagnóstico da Calçada | Qualidade do Serviço | |
| Endereço: Av.Contorno, 15 | 83 | B |

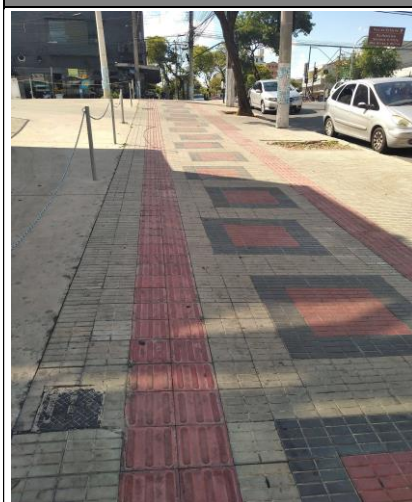
Foto Geral

| ID | Itens Avaliados | Respostas | Nota |
|---|---|---|---|
| P_4 | Existência de Buracos ? | Poucos | 5 |
| P_5 | Condições Gerais do Piso e meio-fio da calçada ? | Ótimo(a) | 10 |
| P_11 | O Passeio está no padrão da SMPU ? | Não | 0 |
| P_16 | Classificação geral da calçada pelo pesquisador. | Ótimo(a) | 10 |
