# Lote 4 - Rota: Raja Gabáglia

**FRATAR**  
ENGENHARIA CONSULTIVA

| Diagnóstico da Calçada | Qualidade do Serviço | |
| Endereço: Rua São Paulo, 1545 | 68 | C |

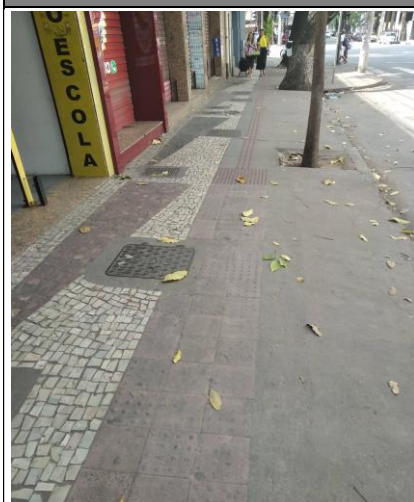
## Foto Geral

| ID | Itens Avaliados | Respostas | Nota |
|---|---|---|---|
| P_3 | Tipo de revestimento da calçada ? | Pedra Portuguesa | 10 |
| P_4 | Existência de Buracos ? | Poucos | 5 |
| P_7 | Tem rebaixamento de calçada para Pedestre ? | Não | 10 |
| P_9 | A calçada Possui Rebaixamento de Veículos correto ? | Não | 0 |
| P_11 | O Passeio está no padrão da SMPU ? | Não | 0 |
| P_16 | Classificação geral da calçada pelo pesquisador. | Regular | 0 |
