# Lote 3 - Rota: Leste 3

**FRATAR**  
ENGENHARIA CONSULTIVA

| Diagnóstico da Calçada | Qualidade do Serviço | |
| Endereço: Av. Andradas, 2688 | 50 | D |

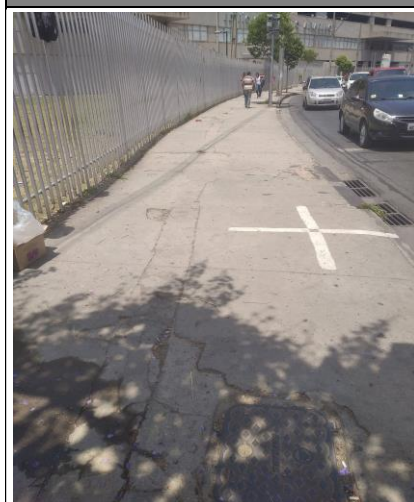
## Foto Geral

| ID | Itens Avaliados | Respostas | Nota |
|---|---|---|---|
| P_5 | Condições Gerais do Piso e meio-fio da calçada ? | Péssimo | 0 |
| P_7 | Tem rebaixamento de calçada para Pedestre ? | Não, mas deveria ter. | 0 |
| P_9 | A calçada Possui Rebaixamento de Veículos correto ? | Não | 0 |
| P_11 | O Passeio está no padrão da SMPU ? | Não | 0 |
| P_16 | Classificação geral da calçada pelo pesquisador. | Regular | 5 |

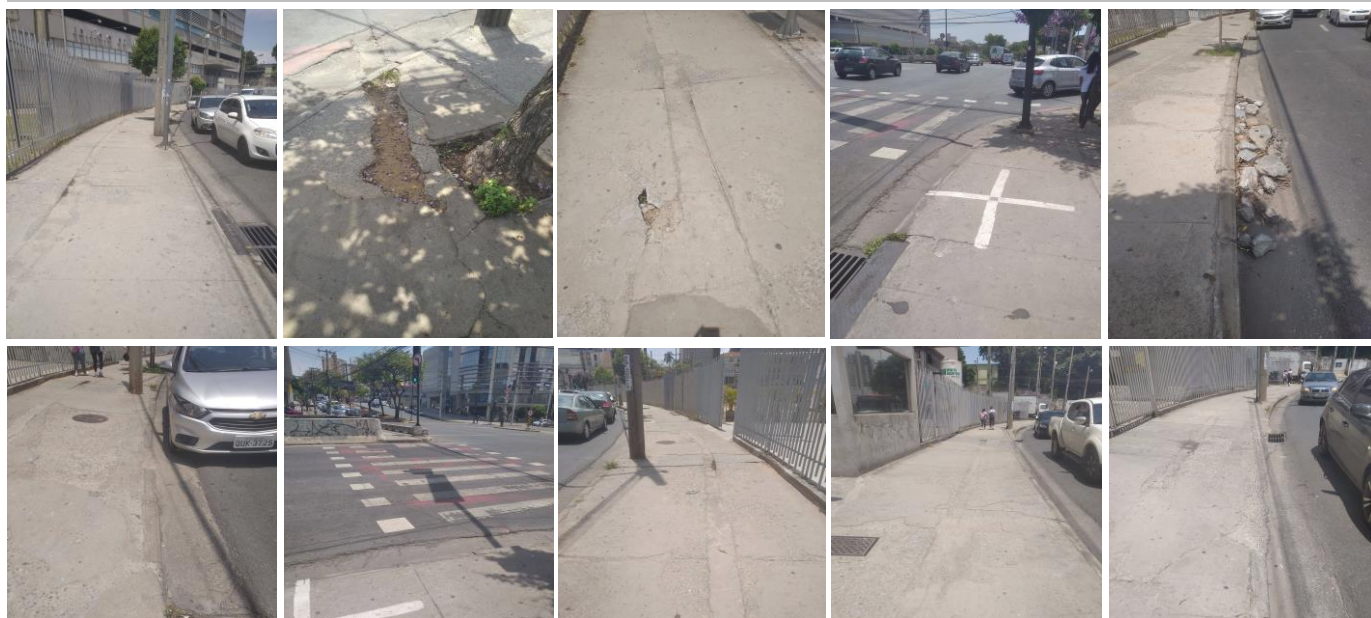
## Fotos Complementares - Detalhes do Passeio

| ID | Itens Avaliados | Respostas | Nota |
|---|---|---|---|
| P_4 | Existência de Buracos ? | Poucos | 5 |
