# Lote 5 - Rota: Sul

**FRATAR**  
ENGENHARIA CONSULTIVA

| Diagnóstico da Calçada | Qualidade do Serviço | |
| Endereço: Av. Cristovão Colombo, 84 | 58 | C |

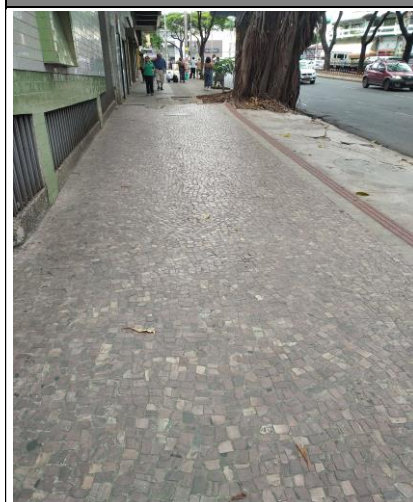
Foto Geral

| ID | Itens Avaliados | Respostas | Nota |
|---|---|---|---|
| P_5 | Condições Gerais do Piso e meio-fio da calçada ? | Péssimo | 10 |
| P_16 | Classificação geral da calçada pelo pesquisador. | Regular | 10 |

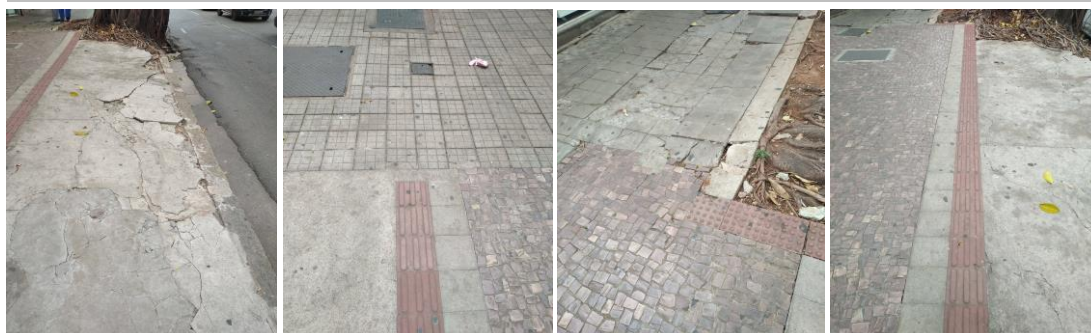
Fotos Complementares - Detalhes do Passeio

| ID | Itens Avaliados | Respostas | Nota |
|---|---|---|---|
| P_4 | Existência de Buracos ? | Poucos | 10 |
