# Lote 4 - Rota: Contorno

| Diagnóstico da Calçada | Qualidade do Serviço | |
| Endereço: Av.Contorno, s/nº | 64 | C |

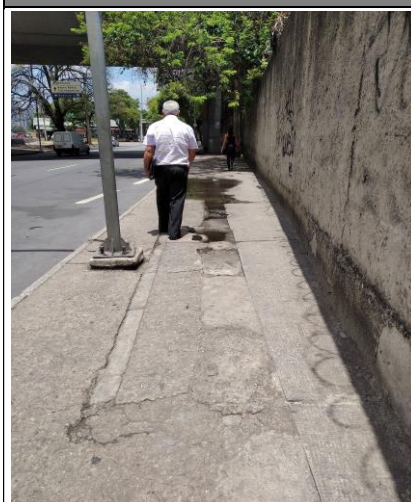
## Foto Geral

| ID | Itens Avaliados | Respostas | Nota |
|---|---|---|---|
| P_16 | Classificação geral da calçada pelo pesquisador. | Regular | 5 |

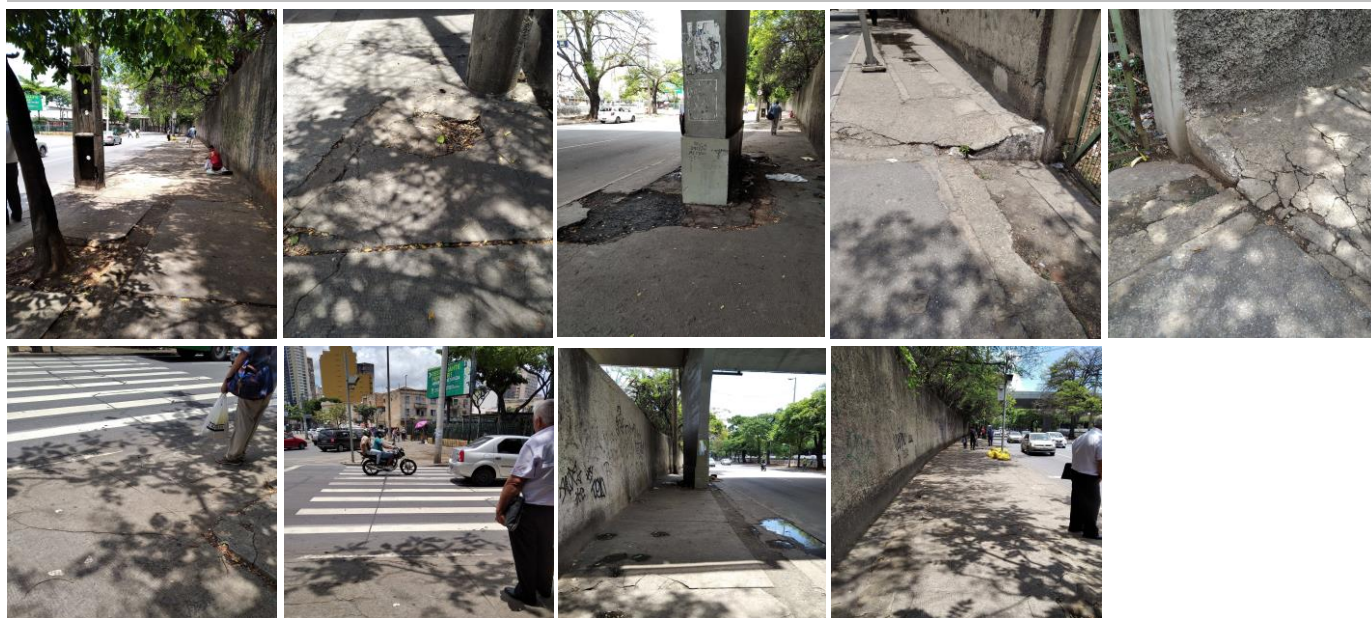
## Fotos Complementares - Detalhes do Passeio

| ID | Itens Avaliados | Respostas | Nota |
|---|---|---|---|
| P_4 | Existência de Buracos ? | Poucos | 5 |
| P_6 | Presença de desníveis ? | Severo | 0 |
| P_11 | O Passeio está no padrão da SMPU ? | Não | 0 |
