# Lote 1 - Rota: Noroeste

**FRATAR**  
ENGENHARIA CONSULTIVA

| Diagnóstico da Calçada | Qualidade do Serviço | |
| Endereço: Av. Abílio Machado, 642 | 55 | C |

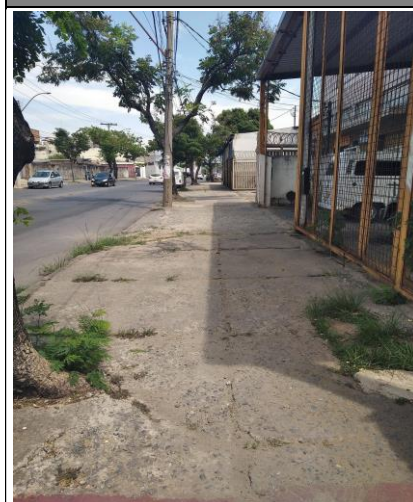
## Foto Geral

| ID | Itens Avaliados | Respostas | Nota |
|---|---|---|---|
| P_5 | Condições Gerais do Piso e meio-fio da calçada ? | Péssimo | 0 |
| P_16 | Classificação geral da calçada pelo pesquisador. | Ruim | 0 |

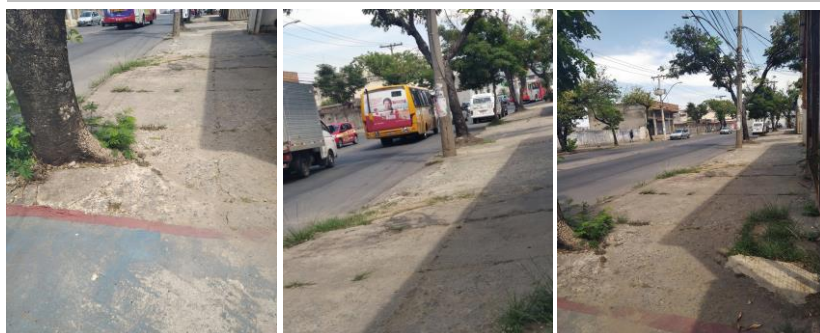
## Fotos Complementares - Detalhes do Passeio

| ID | Itens Avaliados | Respostas | Nota |
|---|---|---|---|
| P_4 | Existência de Buracos ? | Poucos | 5 |
| P_9 | A calçada Possui Rebaixamento de Veículos correto ? | Não | 0 |
