# Lote 1 - Rota: Noroeste

**FRATAR**  
ENGENHARIA CONSULTIVA

| Diagnóstico da Calçada | Qualidade do Serviço | |
| Endereço: Av. Abílio Machado, 1296 | 58 | C |

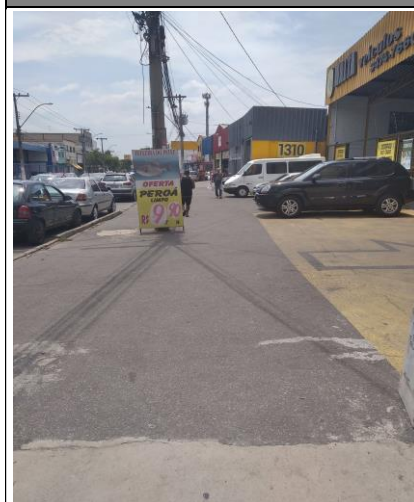
Foto Geral

| ID | Itens Avaliados | Respostas | Nota |
|---|---|---|---|
| P_6 | Presença de desníveis ? | Médio | 3 |
| P_12 | A testada possui prática de estacionamento sobre o passeio ? | Sim | 0 |
| P_16 | Classificação geral da calçada pelo pesquisador. | Regular | 5 |
