# Lote 4 - Rota: Contorno

| Diagnóstico da Calçada | Qualidade do Serviço | |
| Endereço: Av.Contorno, 8279 | 72 | B |
| Data do Registro: 30/10/2019 14:24:50 | | |

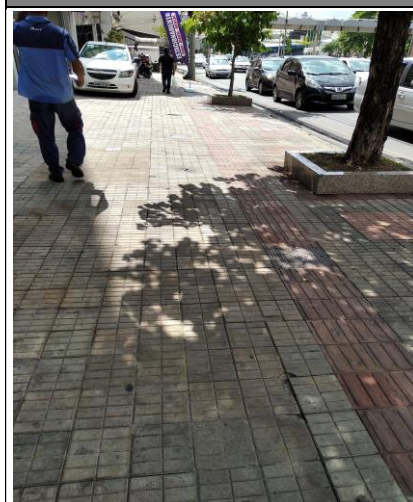
## Foto Geral

| ID | Itens Avaliados | Respostas | Nota |
|---|---|---|---|
| P_4 | Existência de Buracos ? | Poucos | 5 |
| P_12 | A testada possui prática de estacionamento sobre o passeio ? | Sim | 0 |
| P_13 | Existe algum dispositivo de Drenagem sobre a calçada ? | Sim | 0 |
| P_16 | Classificação geral da calçada pelo pesquisador. | Ótimo(a) | 10 |
