# Lote 1 - Rota: Padre Pedro Pinto

**FRATAR**  
ENGENHARIA CONSULTIVA

| Diagnóstico da Calçada | Qualidade do Serviço | |
|---|---|---|
| Endereço: Rua Padre Pedro Pinto, 5020 | 77 | B |

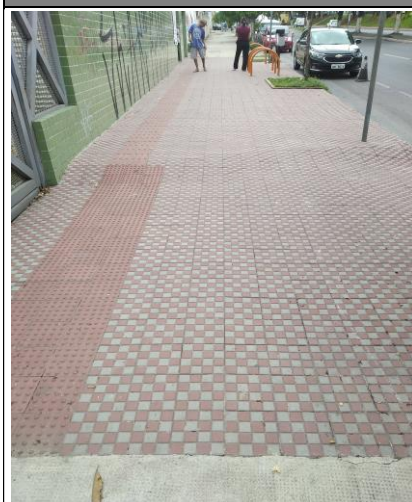
## Foto Geral

| ID | Itens Avaliados | Respostas | Nota |
|---|---|---|---|
| P_6 | Presença de desníveis ? | Leve | 7 |
| P_9 | A calçada Possui Rebaixamento de Veículos correto ? | Não | 0 |
| P_11 | O Passeio está no padrão da SMPU ? | Não | 0 |
| P_16 | Classificação geral da calçada pelo pesquisador. | Ótimo(a) | 10 |

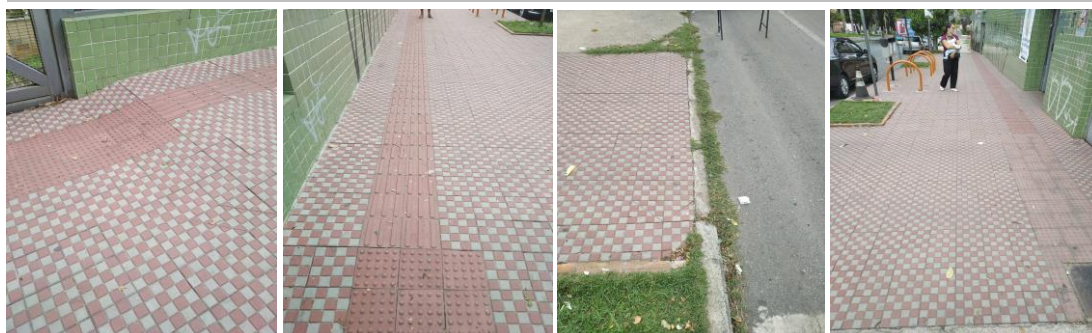
## Fotos Complementares - Detalhes do Passeio

| ID | Itens Avaliados | Respostas | Nota |
|---|---|---|---|
| P_8_1 | O piso tátil está no eixo da faixa livre ? | Não | 0 |
| P_8_2 | Se tem uma leve mudança de direção está conforme a norma ? | Não | 0 |
