# Lote 5 - Rota: Sul

**FRATAR**  
ENGENHARIA CONSULTIVA

| Diagnóstico da Calçada | Qualidade do Serviço | |
| Endereço: Av. Cristovão Colombo, 1067 | 55 | C |

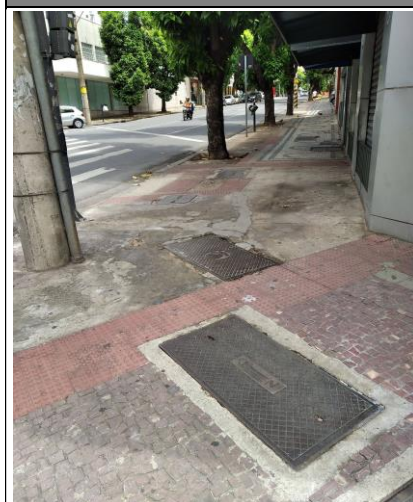
## Foto Geral

| ID | Itens Avaliados | Respostas | Nota |
|---|---|---|---|
| P_16 | Classificação geral da calçada pelo pesquisador. | Ruim | 5 |

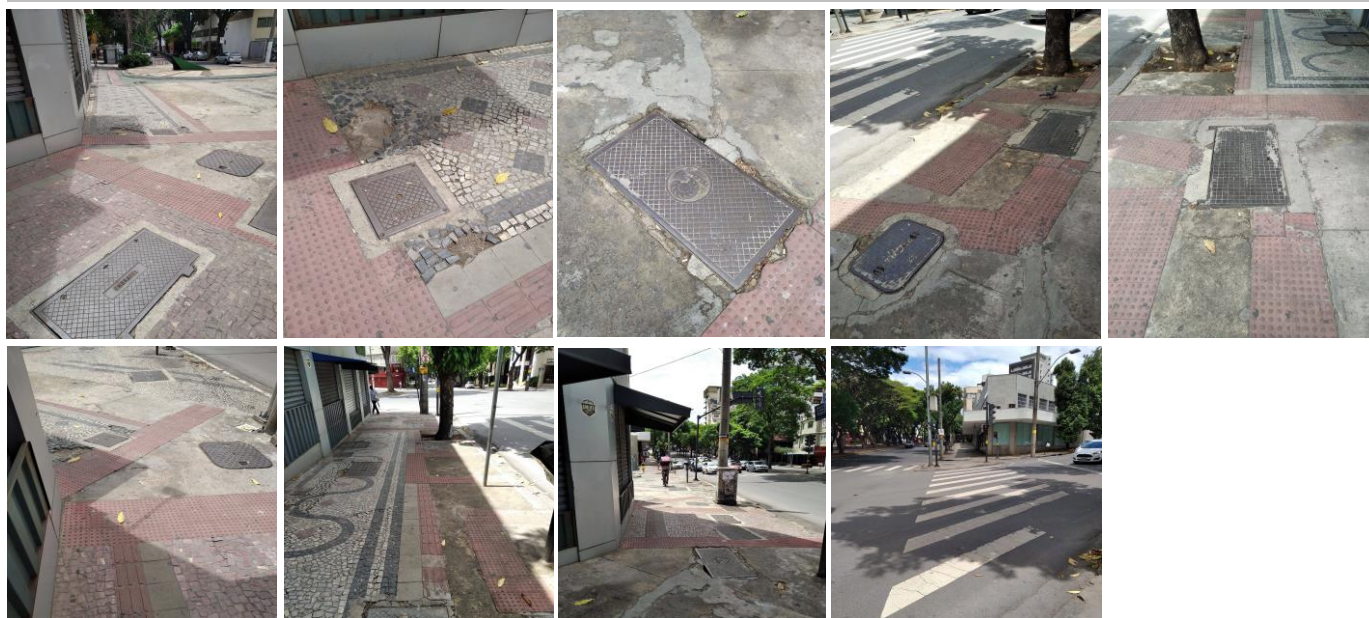
## Fotos Complementares - Detalhes do Passeio

| ID | Itens Avaliados | Respostas | Nota |
|---|---|---|---|
| P_4 | Existência de Buracos ? | Poucos | 5 |
| P_5 | Condições Gerais do Piso e meio-fio da calçada ? | Regular | 5 |
