# Lote 3 - Rota: Antônio Carlos II

**FRATAR**  
ENGENHARIA CONSULTIVA

| Diagnóstico da Calçada | Qualidade do Serviço | |
| Endereço: Av. Portugal, 2160 | 52 | C |

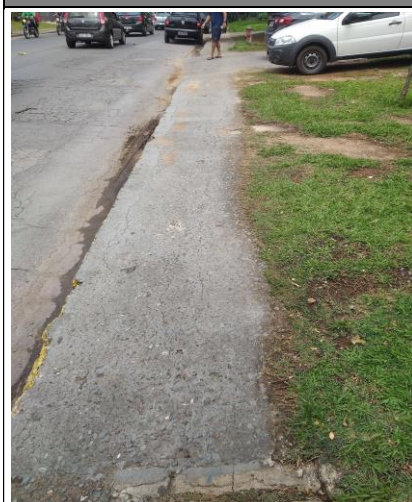
Foto Geral

| ID | Itens Avaliados | Respostas | Nota |
|---|---|---|---|
| P_4 | Existência de Buracos ? | Poucos | 5 |
| P_5 | Condições Gerais do Piso e meio-fio da calçada ? | Regular | 5 |
| P_6 | Presença de desníveis ? | Médio | 3 |
| P_16 | Classificação geral da calçada pelo pesquisador. | Regular | 5 |
