# Lote 1 - Rota: Padre Pedro Pinto

**FRATAR**  
ENGENHARIA CONSULTIVA

| Diagnóstico da Calçada | Qualidade do Serviço | |
| Endereço: Rua Padre Pedro Pinto, 1084 | 63 | C |

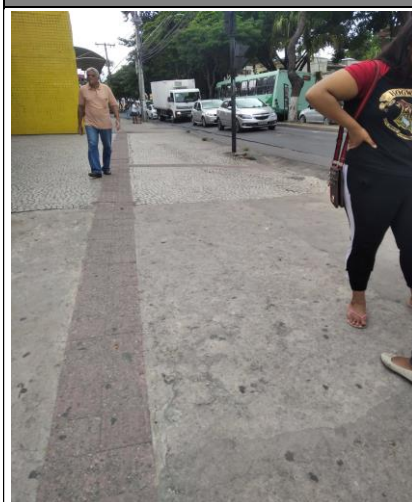
## Foto Geral

| ID | Itens Avaliados | Respostas | Nota |
|---|---|---|---|
| P_5 | Condições Gerais do Piso e meio-fio da calçada ? | Regular | 5 |
| P_6 | Presença de desníveis ? | Leve | 7 |
| P_16 | Classificação geral da calçada pelo pesquisador. | Regular | 5 |

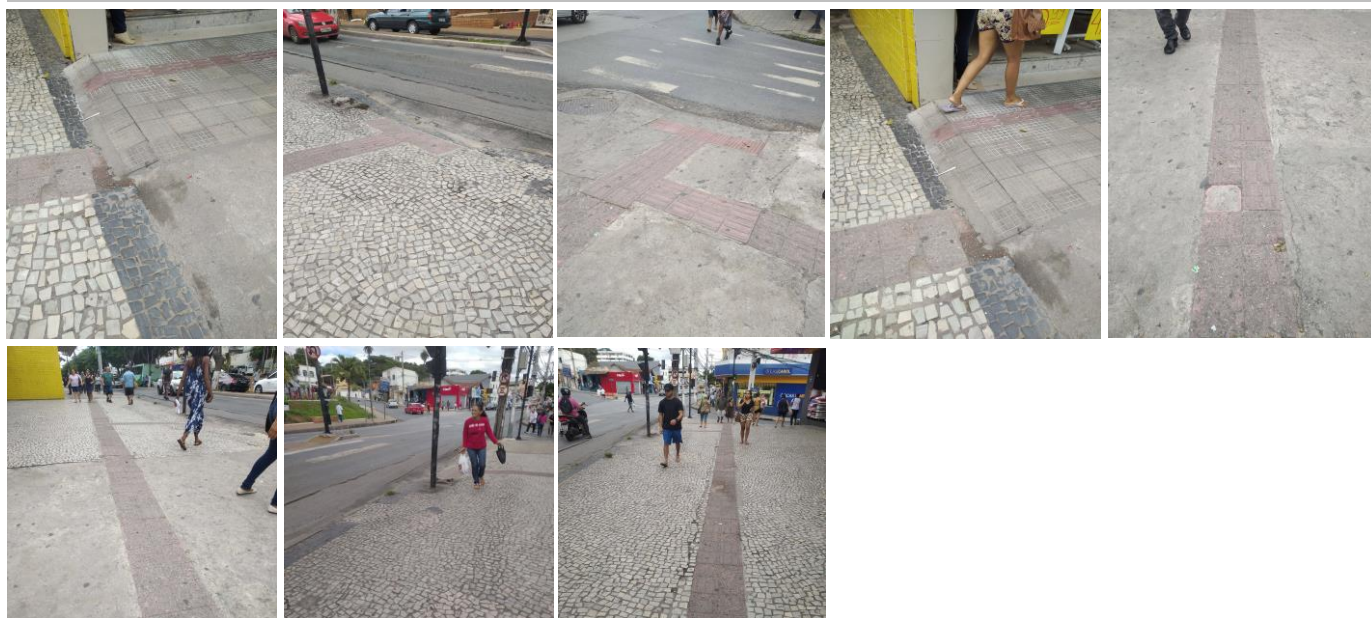
## Fotos Complementares - Detalhes do Passeio

| ID | Itens Avaliados | Respostas | Nota |
|---|---|---|---|
| P_7_1_2 | Se for do Tipo 1, O rebaixo tem abas conforme a norma ? | Não | -1 |
| P_7_3_1 | O piso tátil de alerta e direcional do rebaixo está conforme a norma ? | Não | -1 |
| P_8_1 | O piso tátil está no eixo da faixa livre ? | Não | 0 |
| P_8_8 | O piso tátil está em boas condições aparentes? | Não | 0 |
