# Lote 5 - Rota: Sul

| Diagnóstico da Calçada | Qualidade do Serviço | |
| Endereço: Av. João Pinheiro, 19 | 50 | D |

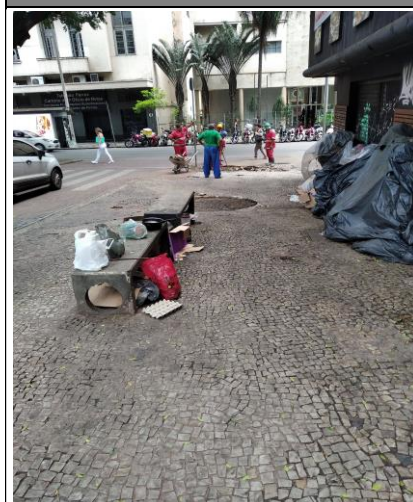
## Foto Geral

| ID | Itens Avaliados | Respostas | Nota |
|---|---|---|---|
| P_5 | Condições Gerais do Piso e meio-fio da calçada ? | Péssimo | 5 |
| P_16 | Classificação geral da calçada pelo pesquisador. | Ruim | 0 |

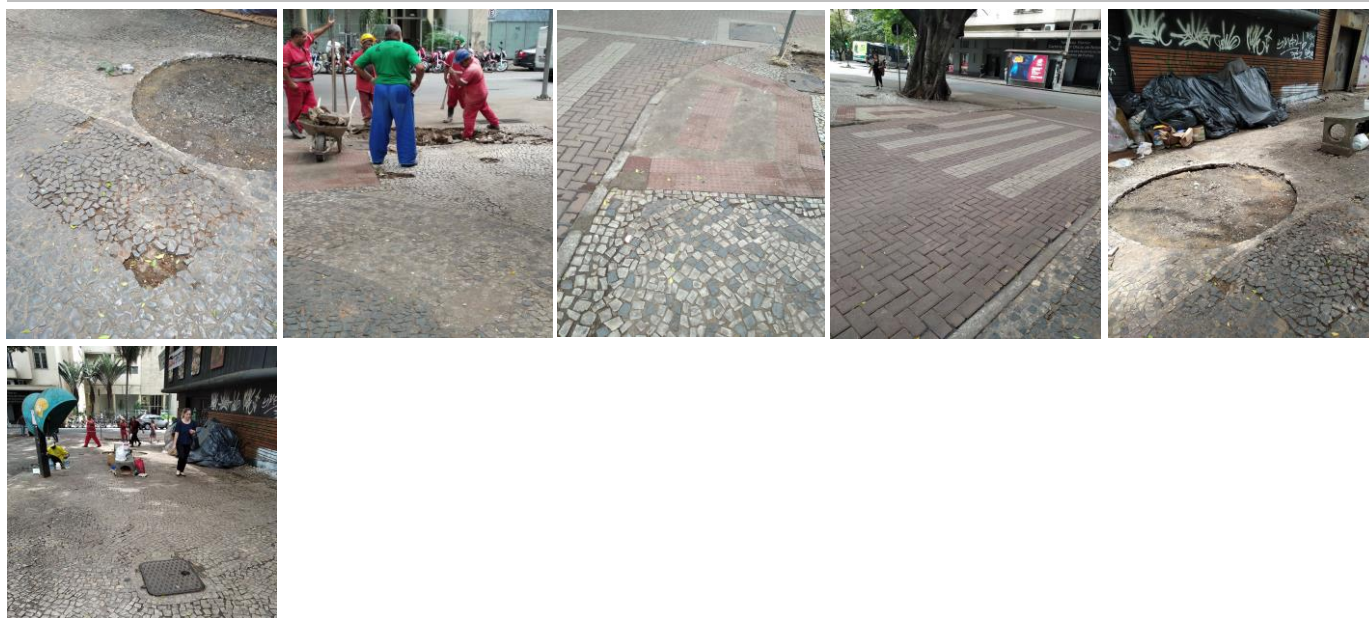
## Fotos Complementares - Detalhes do Passeio

| ID | Itens Avaliados | Respostas | Nota |
|---|---|---|---|
| P_4 | Existência de Buracos ? | Poucos | 5 |

| ID | Itens Avaliados | Respostas | Nota |
|---|---|---|---|
| P_13_2 | o número da edificação é 19A. calçada em obras para tampar buracos. | | 0 |
