Lote 4 - Rota: Contorno

FRATAR
ENGENHARIA CONSULTIVA

Diagnóstico da Calçada	Qualidade do Serviço	
Endereço: Av.Contorno, 4679	72	B
Data do Registro: 04/11/2019 17:02:28		
Num. Lote CTM: 70032800170

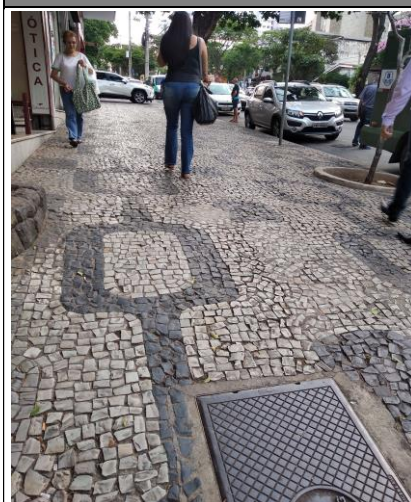
Foto Geral

ID	Itens Avaliados	Respostas	Nota
P_1	O Mobiliário urbano está dentro da faixa de serviço de 70 cm ?	Não	-
P_2	Qual a largura livre do Passeio ?	Acima de 1.50 m	10
P_3	Tipo de revestimento da calçada ?	Pedra Portuguesa	8
P_4	Existência de Buracos ?	Poucos	5
P_5	Condições Gerais do Piso e meio-fio da calçada ?	Ótimo(a)	10
P_6	Presença de desníveis ?	Nenhum	10
P_7	Tem rebaixamento de calçada para Pedestre ?	Sim	9
P_8	Possui piso tátil ao longo da Calçada ?	Não	-
P_9	A calçada Possui Rebaixamento de Veículos correto ?	N.A	0
P_10	Existência de altura livre menor que 2,10 m ?	Não	-
P_11	O Passeio está no padrão da SMPU ?	Não	0
P_12	A testada possui prática de estacionamento sobre o passeio ?	Não	10
P_13	Existe algum dispositivo de Drenagem sobre a calçada ?	Não	0
P_14	Existe PED em frente a testada ?	Não	-
P_15	Existe FTP em frente a testada ?	Sim	-
P_16	Classificação geral da calçada pelo pesquisador.	Ótimo(a)	10
