Lote 1 - Rota: Noroeste

FRATAR
ENGENHARIA CONSULTIVA

Diagnóstico da Calçada	Qualidade do Serviço	
Endereço: Av. Abílio Machado, s/nº Data do Registro: 11/11/2019 17:31:43 Num. Lote CTM: 130629200550	82	B

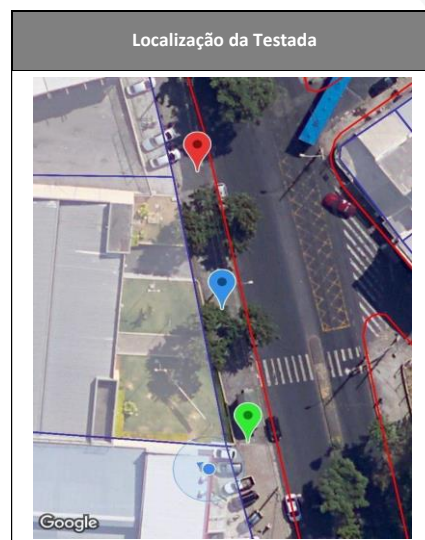
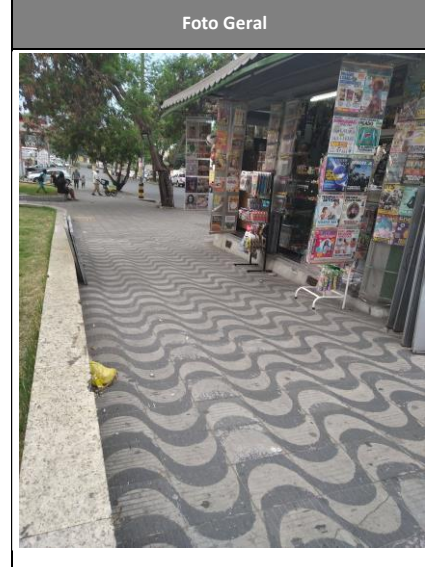
ID	Itens Avaliados	Respostas	Nota
P_1	O Mobiliário urbano está dentro da faixa de serviço de 70 cm ?	Sim	-
P_2	Qual a largura livre do Passeio ?	Acima de 1.50 m	10
P_3	Tipo de revestimento da calçada ?	Ladrilho Hidráulico	10
P_4	Existência de Buracos ?	Poucos	5
P_5	Condições Gerais do Piso e meio-fio da calçada ?	Ótimo(a)	10
P_6	Presença de desníveis ?	Nenhum	10
P_7	Tem rebaixamento de calçada para Pedestre ?	Sim	7
P_8	Possui piso tátil ao longo da Calçada ?	Não	-
P_9	A calçada Possui Rebaixamento de Veículos correto ?	Sim	10
P_10	Existência de altura livre menor que 2,10 m ?	Não	-
P_11	O Passeio está no padrão da SMPU ?	Não	0
P_12	A testada possui prática de estacionamento sobre o passeio ?	Não	10
P_13	Existe algum dispositivo de Drenagem sobre a calçada ?	Não	0
P_14	Existe PED em frente a testada ?	Não	-
P_15	Existe FTP em frente a testada ?	Sim	-
P_16	Classificação geral da calçada pelo pesquisador.	Ótimo(a)	10

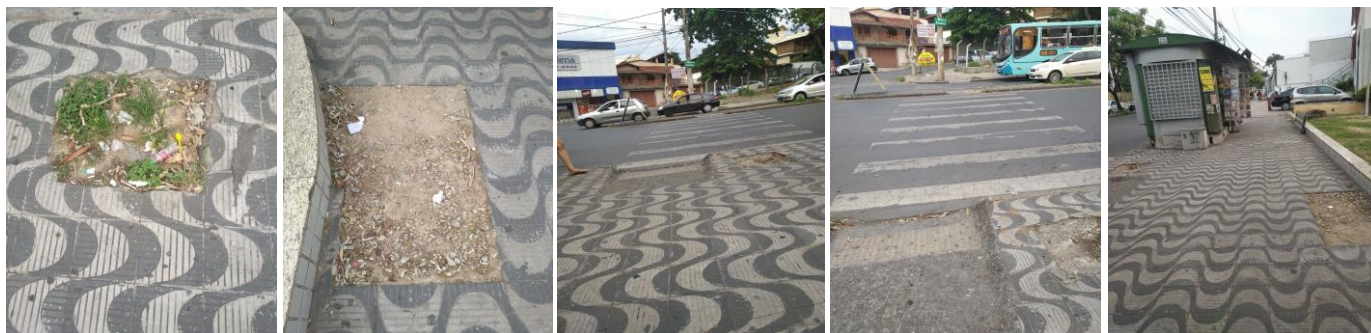
Fotos Complementares - Detalhes do Passeio

ID	Itens Avaliados	Respostas	Nota
P_7_1	Qual tipo do Rebaixo ?	Rebaixo Tipo 1 (trapézio)	0
P_7_1_1	Se for do Tipo 1, Passeio possui largura livre de 1,2 m ?	Sim	0
P_7_1_2	Se for do Tipo 1, O rebaixo tem abas conforme a norma ?	Não	-1
P_7_2	A rampa do rebaixo tem Inclinação da norma (8,33%) ?	Sim	0
P_7_3	O rebaixo possui piso tátil ?	Tem só piso de alerta	-1
P_7_3_1	O piso tátil de alerta e direcional do rebaixo está conforme a norma ?	Não	-1
P_8_1	O piso tátil está no eixo da faixa livre ?	0	0
P_8_2	Se tem uma leve mudança de direção está conforme a norma ?	0	0
P_8_3	Se tem mudança de direção de 90º ou maior está conforme a norma ?	0	0
P_8_4	Se tem mudança de direção de três faixas direcionais está conforme a norma ?	0	0
P_8_5	Se tem mudança de direção de quatro faixas direcionais está conforme a norma ?	0	0
P_8_6	Tem piso tátil em pontos de ônibus conforme a norma?	0	0
P_8_7	O piso tátil tem conexão com os lotes vizinhos?	0	0
