# Lote 5 - Rota: Sul

| Diagnóstico da Calçada | Qualidade do Serviço | |
| Endereço: Av. João Pinheiro, 244 | 62 | C |
| Data do Registro: 02/11/2019 08:39:54 | | |

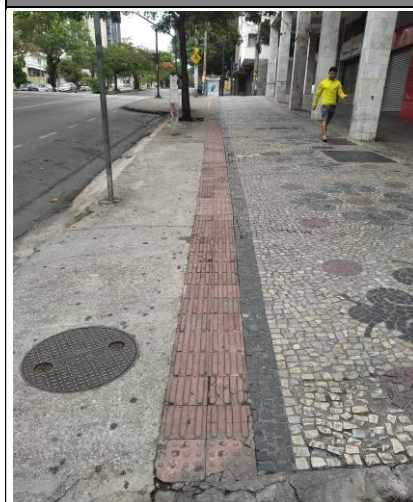
## Foto Geral

| ID | Itens Avaliados | Respostas | Nota |
|---|---|---|---|
| P_5 | Condições Gerais do Piso e meio-fio da calçada ? | Regular | 5 |
| P_9 | A calçada Possui Rebaixamento de Veículos correto ? | Não | 0 |
| P_11 | O Passeio está no padrão da SMPU ? | Não | 0 |
| P_16 | Classificação geral da calçada pelo pesquisador. | Regular | 5 |

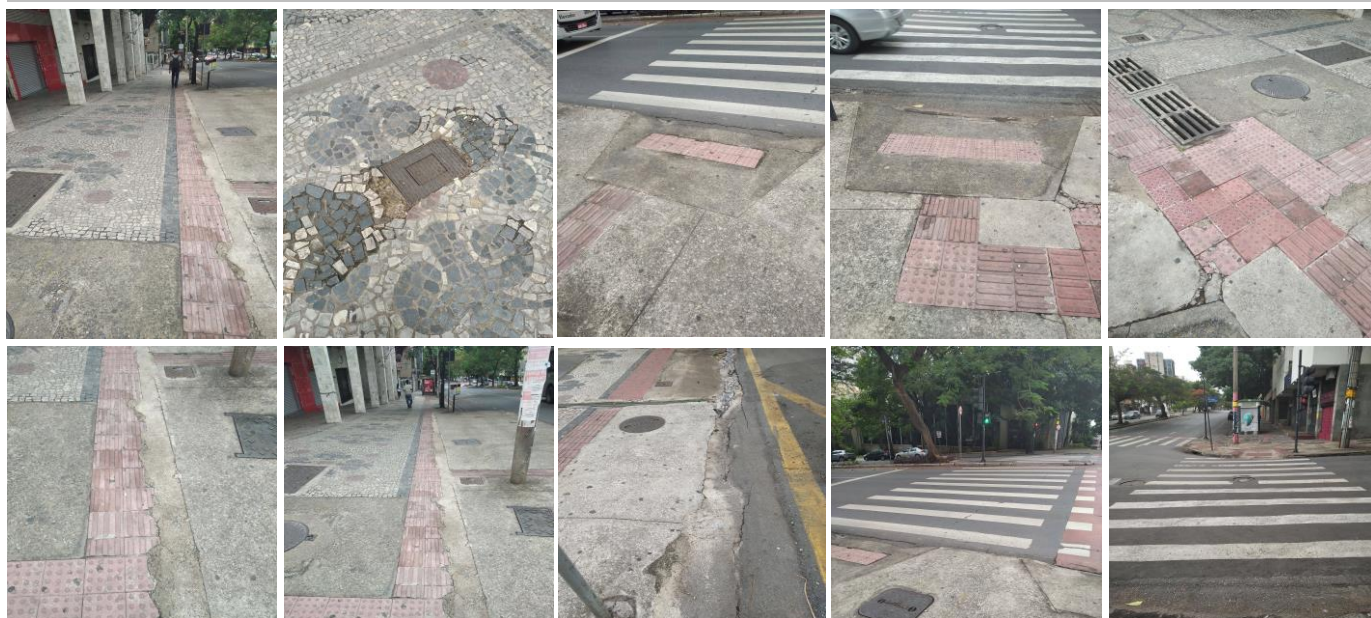
## Fotos Complementares - Detalhes do Passeio

| ID | Itens Avaliados | Respostas | Nota |
|---|---|---|---|
| P_4 | Existência de Buracos ? | Poucos | 5 |
