# Lote 1 - Rota: Noroeste

| Diagnóstico da Calçada | Qualidade do Serviço | |
| Endereço: Av. Brigadeiro Eduardo Gomes, s/nº | 80 | B |
| Num. Lote CTM: 130852100115 | | |

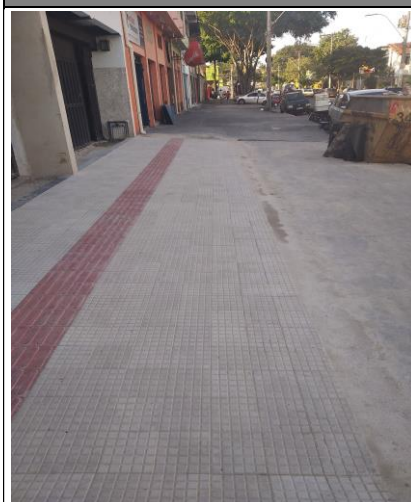
## Foto Geral

| ID | Itens Avaliados | Respostas | Nota |
|---|---|---|---|
| P_16 | Classificação geral da calçada pelo pesquisador. | Ótimo(a) | 10 |

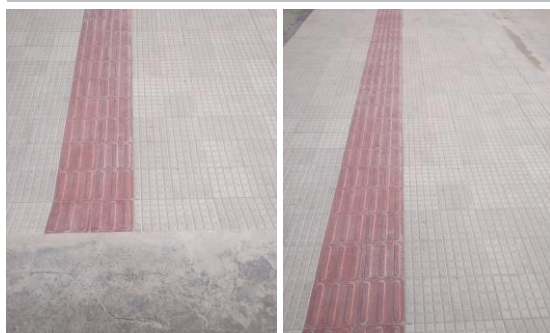
## Fotos Complementares - Detalhes do Passeio

| ID | Itens Avaliados | Respostas | Nota |
|---|---|---|---|
| P_8_1 | O piso tátil está no eixo da faixa livre ? | Não | 0 |
| P_8_2 | Se tem uma leve mudança de direção está conforme a norma ? | Não | 0 |
