# Lote 1 - Rota: Carlos Luz

Diagnóstico da Calçada	Qualidade do Serviço	
Endereço: Rua Conceição do Mato Dentro, 133 Data do Registro: 28/10/2019 13:16:09 Num. Lote CTM: 140121000020	67	C

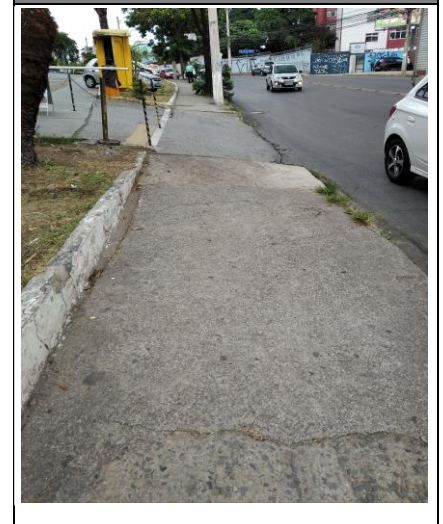
Foto Geral

ID	Itens Avaliados	Respostas	Nota
P_1	O Mobiliário urbano está dentro da faixa de serviço de 70 cm ?	Sim	-
P_2	Qual a largura livre do Passeio ?	Entre 0.80 m e 1.20 m	4
P_3	Tipo de revestimento da calçada ?	Concreto	10
P_4	Existência de Buracos ?	Poucos	5
P_5	Condições Gerais do Piso e meio-fio da calçada ?	Regular	5
P_6	Presença de desníveis ?	Médio	3
P_7	Tem rebaixamento de calçada para Pedestre ?	Não	10
P_8	Possui piso tátil ao longo da Calçada ?	Não	-
P_9	A calçada Possui Rebaixamento de Veículos correto ?	Sim	10
P_10	Existência de altura livre menor que 2,10 m ?	Não	-
P_11	O Passeio está no padrão da SMPU ?	Não	0
P_12	A testada possui prática de estacionamento sobre o passeio ?	Não	10
P_13	Existe algum dispositivo de Drenagem sobre a calçada ?	Não	0
P_14	Existe PED em frente a testada ?	Não	-
P_15	Existe FTP em frente a testada ?	Não	-
P_16	Classificação geral da calçada pelo pesquisador.	Ótimo(a)	10
