# Lote 4 - Rota: Raja Gabáglia

**FRATAR**  
ENGENHARIA CONSULTIVA

| Diagnóstico da Calçada | Qualidade do Serviço | |
| Endereço: Av. Raja Gabaglia, 1721 | 75 | B |

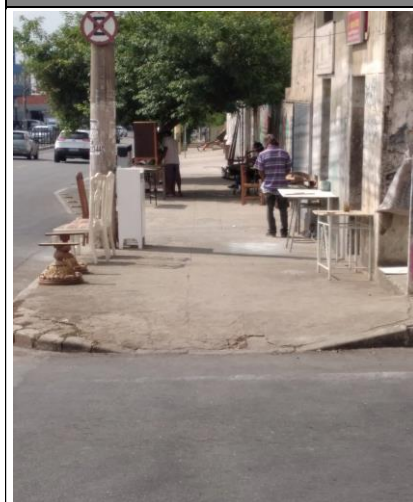
## Foto Geral

| ID | Itens Avaliados | Respostas | Nota |
|---|---|---|---|
| P_7 | Tem rebaixamento de calçada para Pedestre ? | Não, mas deveria ter. | 0 |
| P_11 | O Passeio está no padrão da SMPU ? | Não | 0 |
| P_13 | Existe algum dispositivo de Drenagem sobre a calçada ? | Não | 0 |
| P_16 | Classificação geral da calçada pelo pesquisador. | Regular | 5 |
