# Lote 4 - Rota: Raja Gabágia

**FRATAR**  
ENGENHARIA CONSULTIVA

| Diagnóstico da Calçada | Qualidade do Serviço | |
| Endereço: Rua São Paulo, 708 | 63 | C |

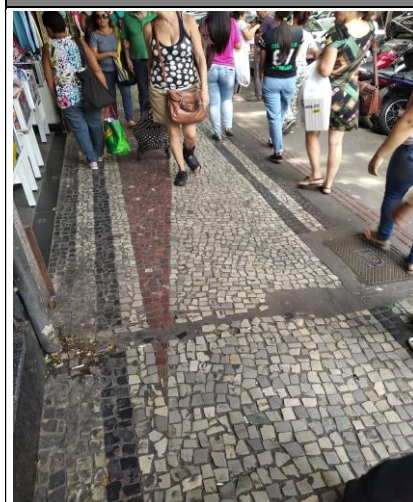
## Foto Geral

| ID | Itens Avaliados | Respostas | Nota |
|---|---|---|---|
| P_5 | Condições Gerais do Piso e meio-fio da calçada ? | Regular | 5 |
| P_16 | Classificação geral da calçada pelo pesquisador. | Regular | 5 |
