# Lote 4 - Rota: Raja Gabáglia

| Diagnóstico da Calçada | Qualidade do Serviço | |
| Endereço: Rua Curitiba, s/nº | 71 | B |
| Data do Registro: 12/11/2019 09:13:04 | | |

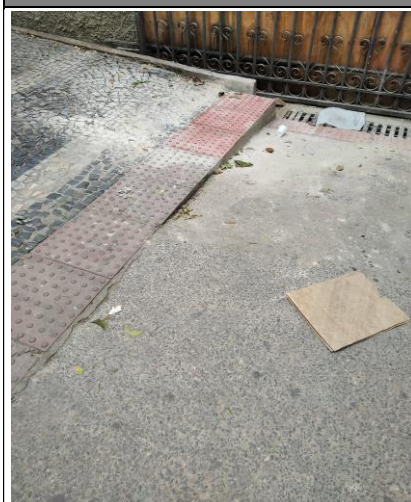
Foto Geral

| ID | Itens Avaliados | Respostas | Nota |
|---|---|---|---|
| P_4 | Existência de Buracos ? | Poucos | 5 |
| P_6 | Presença de desníveis ? | Severo | 0 |
| P_11 | O Passeio está no padrão da SMPU ? | Não | 0 |
| P_13 | Existe algum dispositivo de Drenagem sobre a calçada ? | Sim | 0 |
