# Lote 3 - Rota: Antônio Carlos II

**FRATAR**  
ENGENHARIA CONSULTIVA

| Diagnóstico da Calçada | Qualidade do Serviço | |
| Endereço: Av. Portugal, 180 | 78 | B |

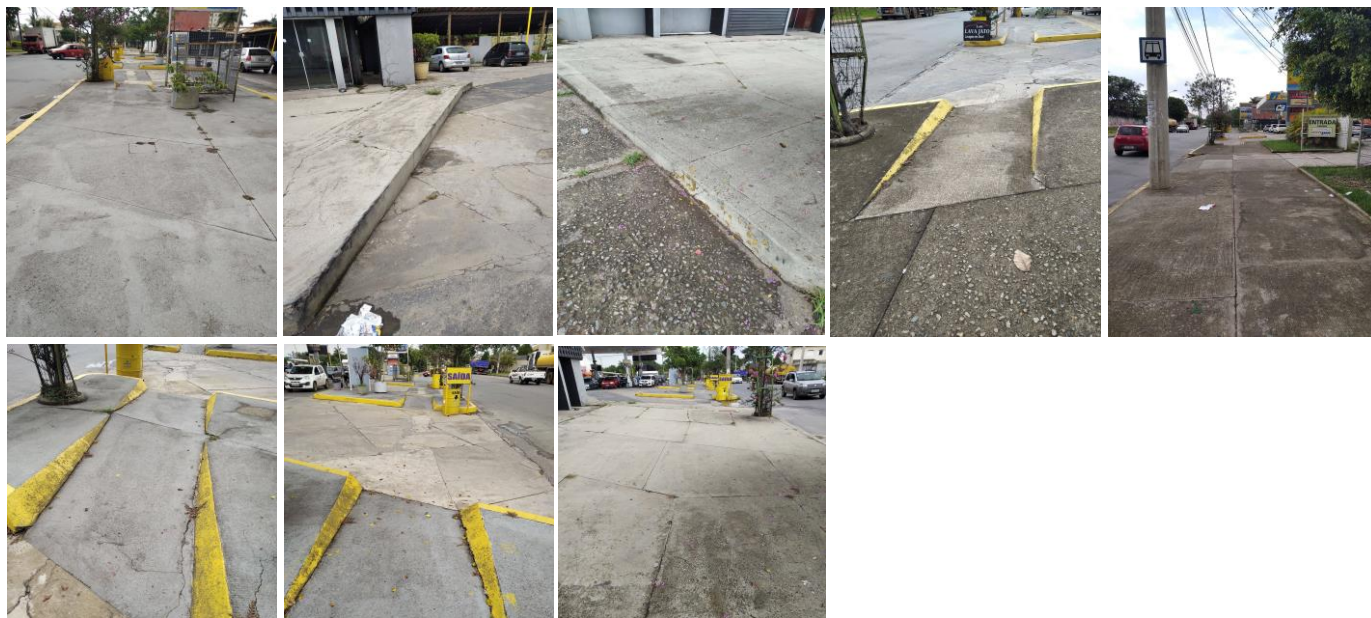
Fotos Complementares - Detalhes do Passeio

| ID | Itens Avaliados | Respostas | Nota |
|---|---|---|---|
| P_6 | Presença de desníveis ? | Severo | 0 |
| P_11 | O Passeio está no padrão da SMPU ? | Não | 0 |
