# Lote 4 - Rota: Contorno

| Diagnóstico da Calçada | Qualidade do Serviço | |
| Endereço: Av.Contorno, 2357 | 78 | B |
| Data do Registro: 04/11/2019 13:59:31 | | |

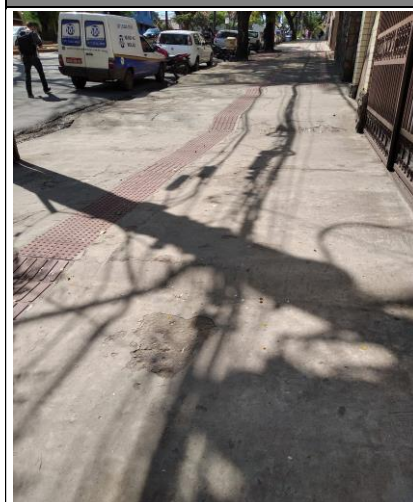
## Foto Geral

| ID | Itens Avaliados | Respostas | Nota |
|---|---|---|---|
| P_4 | Existência de Buracos ? | Poucos | 5 |
| P_6 | Presença de desníveis ? | Médio | 3 |
| P_11 | O Passeio está no padrão da SMPU ? | Não | 0 |
