# Lote 3 - Rota: Antônio Carlos II

**FRATAR**  
ENGENHARIA CONSULTIVA

| Diagnóstico da Calçada | Qualidade do Serviço | |
|---|---|---|
| Endereço: Av. Portugal, s/nº | 50 | D |
| Data do Registro: 16/11/2019 09:40:23 | | |

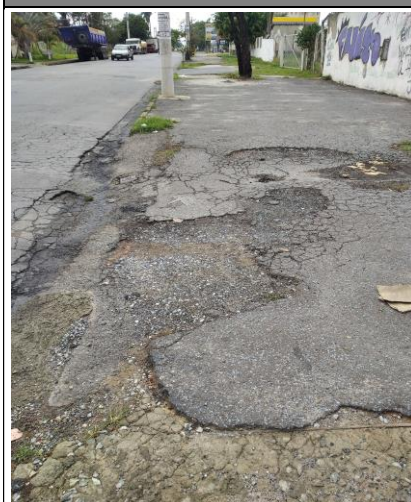
## Foto Geral

| ID | Itens Avaliados | Respostas | Nota |
|---|---|---|---|
| P_5 | Condições Gerais do Piso e meio-fio da calçada ? | Péssimo | 0 |
| P_16 | Classificação geral da calçada pelo pesquisador. | Ruim | 0 |
