# Lote 4 - Rota: Raja Gabaglia

| Diagnóstico da Calçada | Qualidade do Serviço | |
| Endereço: Av. Raja Gabaglia, 2700 | 75 | B |
| Data do Registro: 11/11/2019 09:00:30 | | |

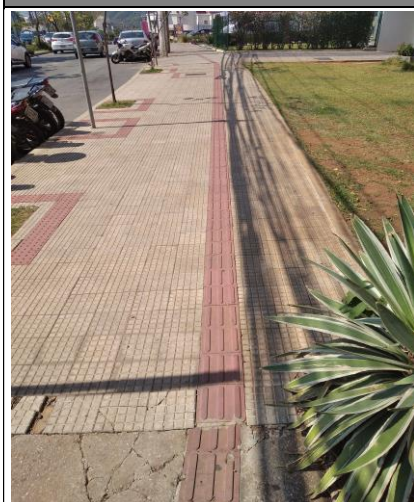
Foto Geral

| ID | Itens Avaliados | Respostas | Nota |
|---|---|---|---|
| P_5 | Condições Gerais do Piso e meio-fio da calçada ? | Ótimo(a) | 10 |
| P_9 | A calçada Possui Rebaixamento de Veículos correto ? | Não | 0 |
| P_12 | A testada possui prática de estacionamento sobre o passeio ? | Sim | 0 |
| P_16 | Classificação geral da calçada pelo pesquisador. | Ótimo(a) | 10 |
