# Lote 3 - Rota: Leste 3

| Diagnóstico da Calçada | Qualidade do Serviço | |
| Endereço: Av. Andradas, 3323 | 86 | B |
| Data do Registro: 11/11/2019 09:58:22 | | |

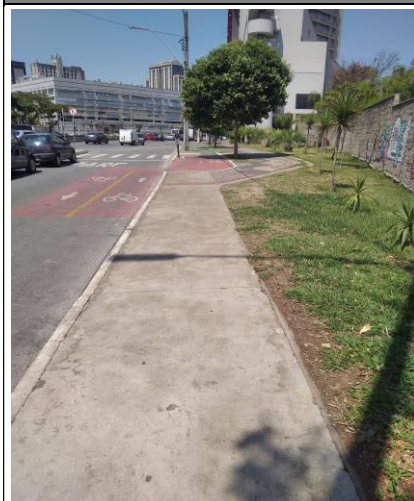
## Foto Geral

| ID | Itens Avaliados | Respostas | Nota |
|---|---|---|---|
| P_16 | Classificação geral da calçada pelo pesquisador. | Ótimo(a) | 10 |

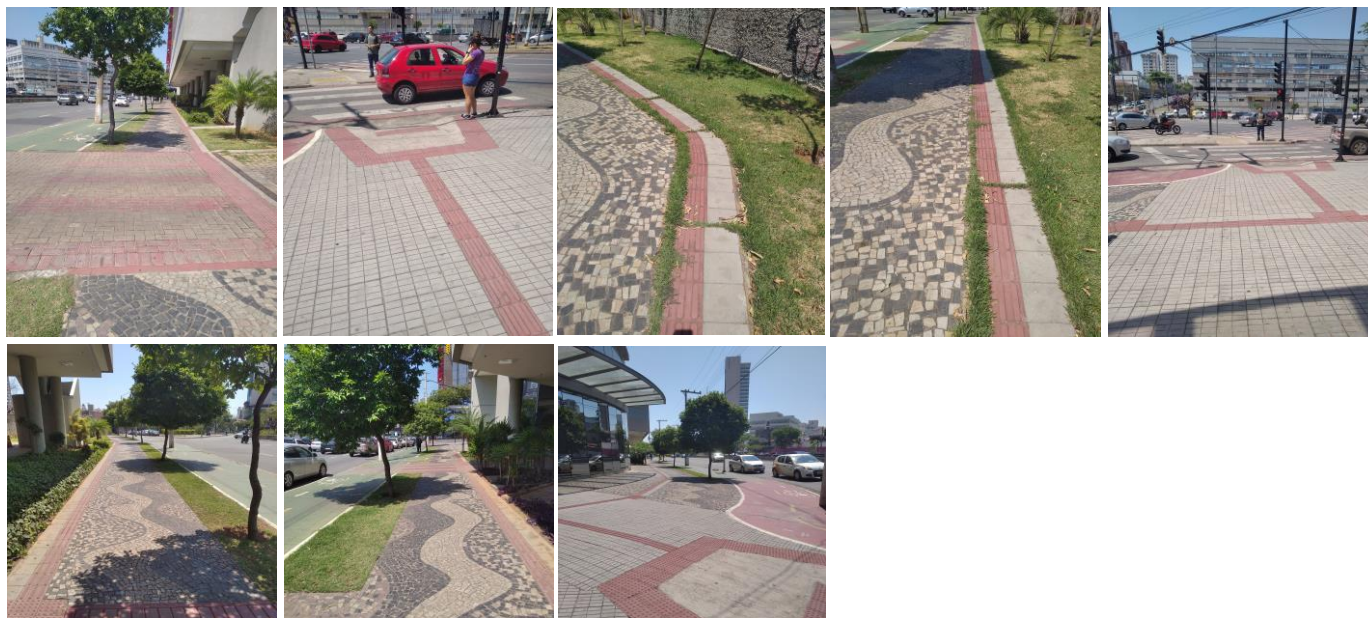
## Fotos Complementares - Detalhes do Passeio

| ID | Itens Avaliados | Respostas | Nota |
|---|---|---|---|
| P_7_1_2 | Se for do Tipo 1, O rebaixo tem abas conforme a norma ? | Não | -1 |
| P_7_3 | O rebaixo possui piso tátil ? | Tem só piso de alerta | -1 |
| P_8_1 | O piso tátil está no eixo da faixa livre ? | Não | 0 |
