# Lote 1 - Rota: Noroeste

**FRATAR**  
ENGENHARIA CONSULTIVA

| Diagnóstico da Calçada | Qualidade do Serviço | |
| Endereço: Av. Brigadeiro Eduardo Gomes, 778 | 63 | C |

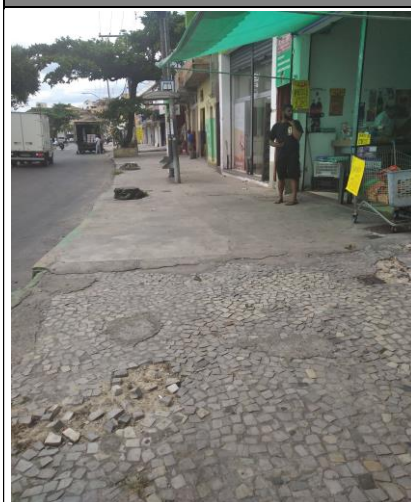
## Foto Geral

| ID | Itens Avaliados | Respostas | Nota |
|---|---|---|---|
| P_4 | Existência de Buracos ? | Poucos | 5 |
| P_5 | Condições Gerais do Piso e meio-fio da calçada ? | Regular | 5 |
| P_16 | Classificação geral da calçada pelo pesquisador. | Regular | 5 |
