# Lote 1 - Rota: Noroeste

| Diagnóstico da Calçada | Qualidade do Serviço | |
| Endereço: Av. Ivaí, 477 | 65 | C |
| Data do Registro: 12/11/2019 13:51:19 | | |

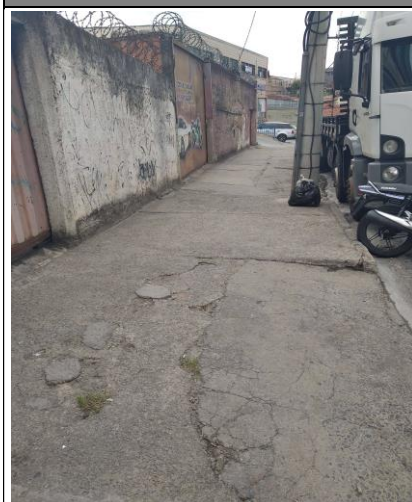
## Foto Geral

| ID | Itens Avaliados | Respostas | Nota |
|---|---|---|---|
| P_4 | Existência de Buracos ? | Poucos | 5 |
| P_5 | Condições Gerais do Piso e meio-fio da calçada ? | Regular | 5 |
| P_9 | A calçada Possui Rebaixamento de Veículos correto ? | Não | 0 |
| P_11 | O Passeio está no padrão da SMPU ? | Não | 0 |
| P_16 | Classificação geral da calçada pelo pesquisador. | Regular | 5 |
