# Lote 1 - Rota: Padre Pedro Pinto

**FRATAR**  
ENGENHARIA CONSULTIVA

| Diagnóstico da Calçada | Qualidade do Serviço | |
|---|---|---|
| Endereço: Rua Padre Pedro Pinto, 6421 | 60 | C |
| Data do Registro: 13/11/2019 11:11:27 | | |

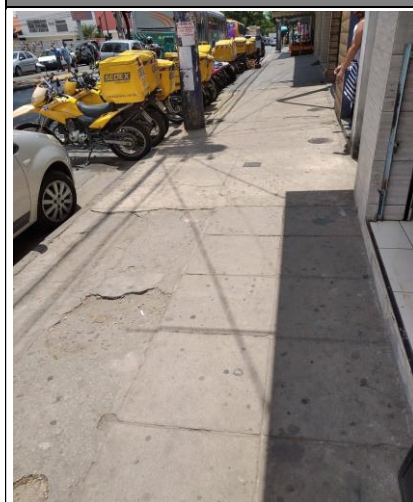
## Foto Geral

| ID | Itens Avaliados | Respostas | Nota |
|---|---|---|---|
| P_4 | Existência de Buracos ? | Poucos | 5 |
| P_5 | Condições Gerais do Piso e meio-fio da calçada ? | Péssimo | 0 |
| P_16 | Classificação geral da calçada pelo pesquisador. | Regular | 5 |
