# Lote 5 - Rota: Afonso Pena

**FRATAR**  
ENGENHARIA CONSULTIVA

| Diagnóstico da Calçada | Qualidade do Serviço | |
| Endereço: Av. Afonso Pena, s/nº | 61 | C |

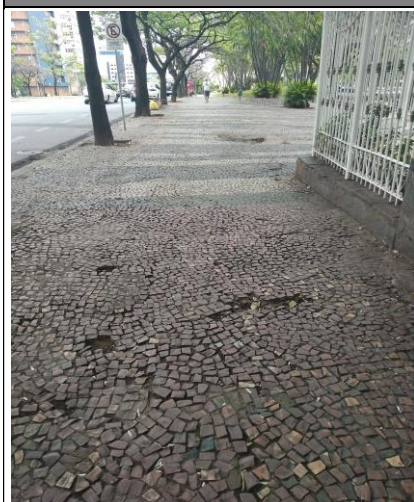
## Foto Geral

| ID | Itens Avaliados | Respostas | Nota |
|---|---|---|---|
| P_5 | Condições Gerais do Piso e meio-fio da calçada ? | Regular | 10 |
| P_16 | Classificação geral da calçada pelo pesquisador. | Regular | 10 |

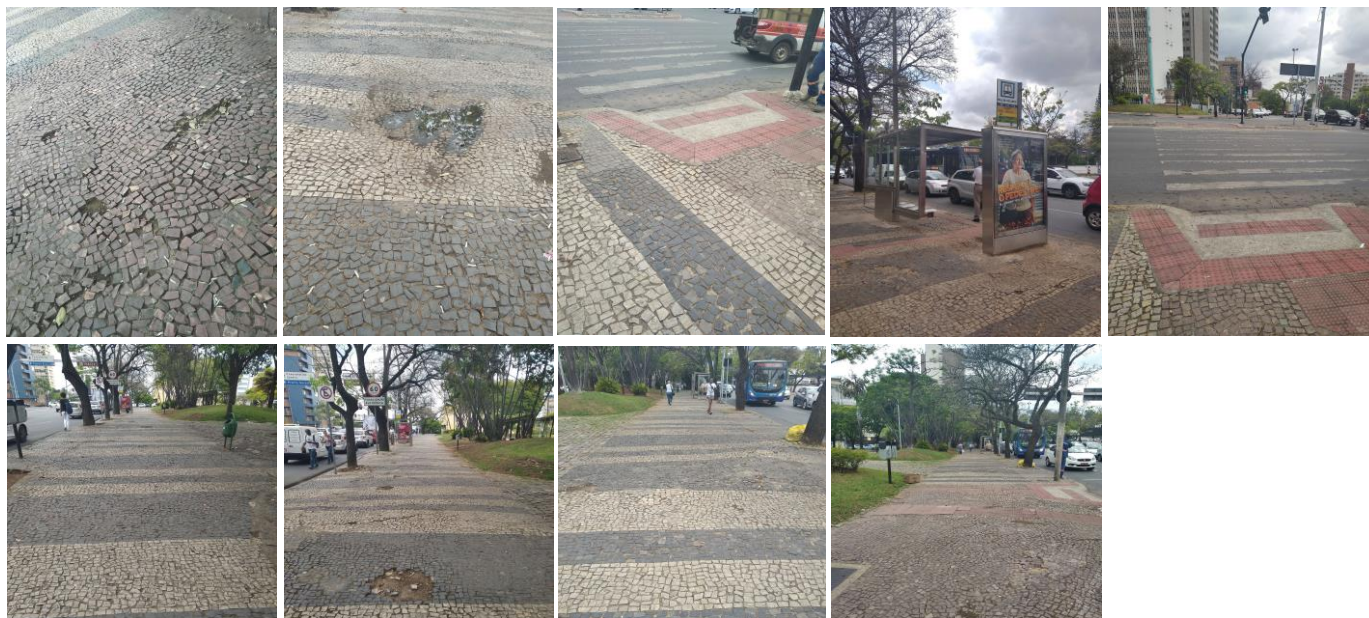
## Fotos Complementares - Detalhes do Passeio

| ID | Itens Avaliados | Respostas | Nota |
|---|---|---|---|
| P_4 | Existência de Buracos ? | Poucos | 10 |
| P_8 | Possui piso tátil ao longo da Calçada ? | Não | - |
| P_11 | O Passeio está no padrão da SMPU ? | Não | 0 |
