# Lote 4 - Rota: Raja Gabágia

**FRATAR**  
ENGENHARIA CONSULTIVA

| Diagnóstico da Calçada | Qualidade do Serviço | |
| Endereço: Rua São Paulo, s/nº | 60 | C |

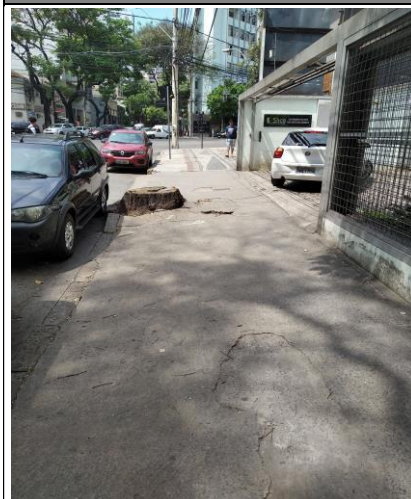
## Foto Geral

| ID | Itens Avaliados | Respostas | Nota |
|---|---|---|---|
| P_4 | Existência de Buracos ? | Poucos | 5 |
| P_5 | Condições Gerais do Piso e meio-fio da calçada ? | Regular | 5 |
| P_11 | O Passeio está no padrão da SMPU ? | Não | 0 |
| P_16 | Classificação geral da calçada pelo pesquisador. | Ruim | 10 |
