# Lote 4 - Rota: Contorno

| Diagnóstico da Calçada | Qualidade do Serviço | |
| Endereço: Av.Contorno, 1636 | 54 | C |
| Num. Lote CTM: 10503500550 | | |

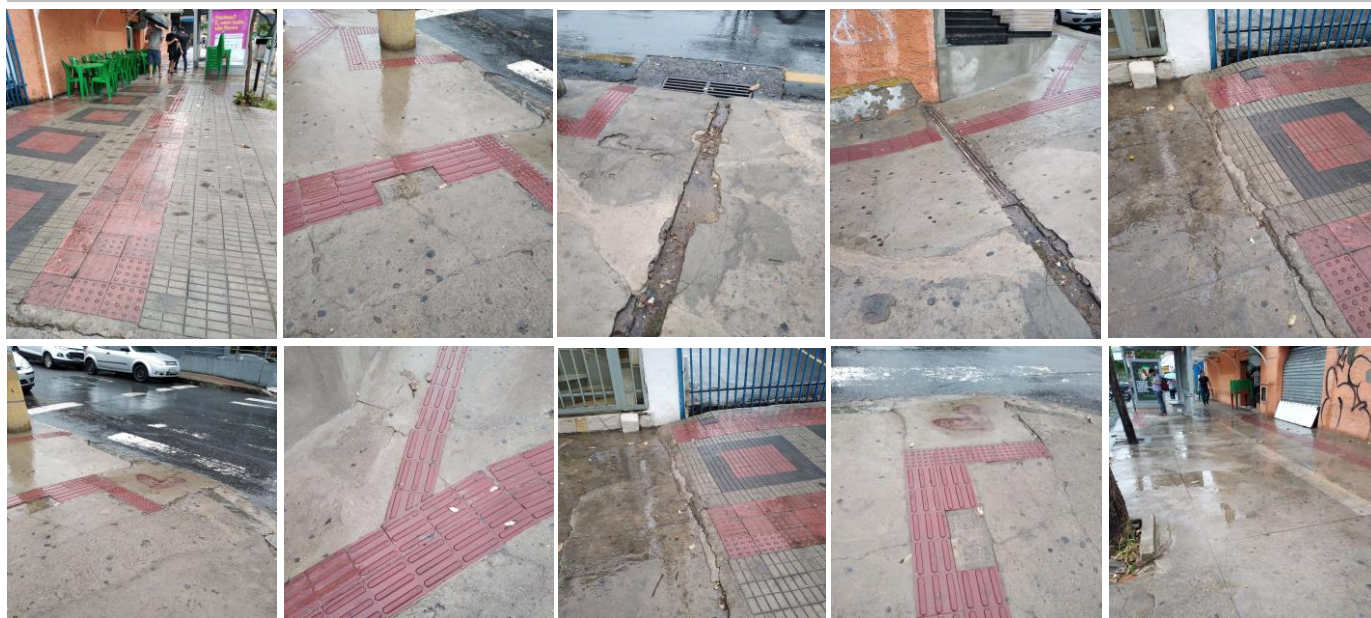
Fotos Complementares - Detalhes do Passeio

| ID | Itens Avaliados | Respostas | Nota |
|---|---|---|---|
| P_4 | Existência de Buracos ? | Poucos | 5 |
| P_5 | Condições Gerais do Piso e meio-fio da calçada ? | Regular | 5 |
| P_6 | Presença de desníveis ? | Médio | 3 |
| P_9 | A calçada Possui Rebaixamento de Veículos correto ? | Não | 0 |
| P_11 | O Passeio está no padrão da SMPU ? | Não | 0 |
| P_13 | Existe algum dispositivo de Drenagem sobre a calçada ? | Sim | 0 |
