# Lote 5 - Rota: Afonso Pena

**FRATAR**  
ENGENHARIA CONSULTIVA

| Diagnóstico da Calçada | Qualidade do Serviço | |
| Endereço: Av. Afonso Pena, 4045 | <b>81</b> | <b>B</b> |

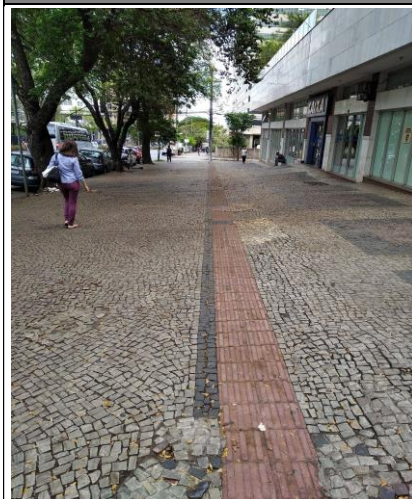
## Foto Geral

| ID | Itens Avaliados | Respostas | Nota |
|---|---|---|---|
| P_16 | Classificação geral da calçada pelo pesquisador. | Ótimo(a) | 10 |
