# Lote 3 - Rota: Antônio Carlos II

**FRATAR**  
ENGENHARIA CONSULTIVA

| Diagnóstico da Calçada | Qualidade do Serviço | |
|---|---|---|
| Endereço: Av. Portugal, s/nº | 57 | C |
| Num. Lote CTM: 200063600270 | | |

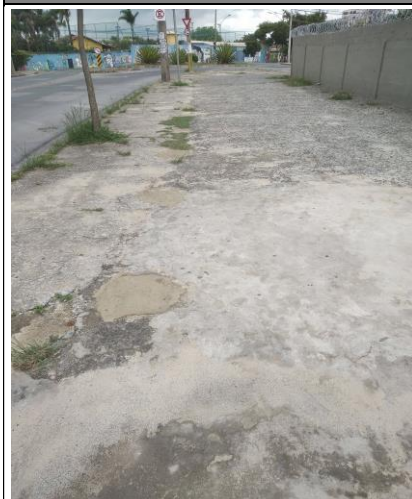
## Foto Geral

| ID | Itens Avaliados | Respostas | Nota |
|---|---|---|---|
| P_4 | Existência de Buracos ? | Poucos | 5 |
| P_5 | Condições Gerais do Piso e meio-fio da calçada ? | Péssimo | 0 |
| P_11 | O Passeio está no padrão da SMPU ? | Não | 0 |
| P_16 | Classificação geral da calçada pelo pesquisador. | Regular | 5 |

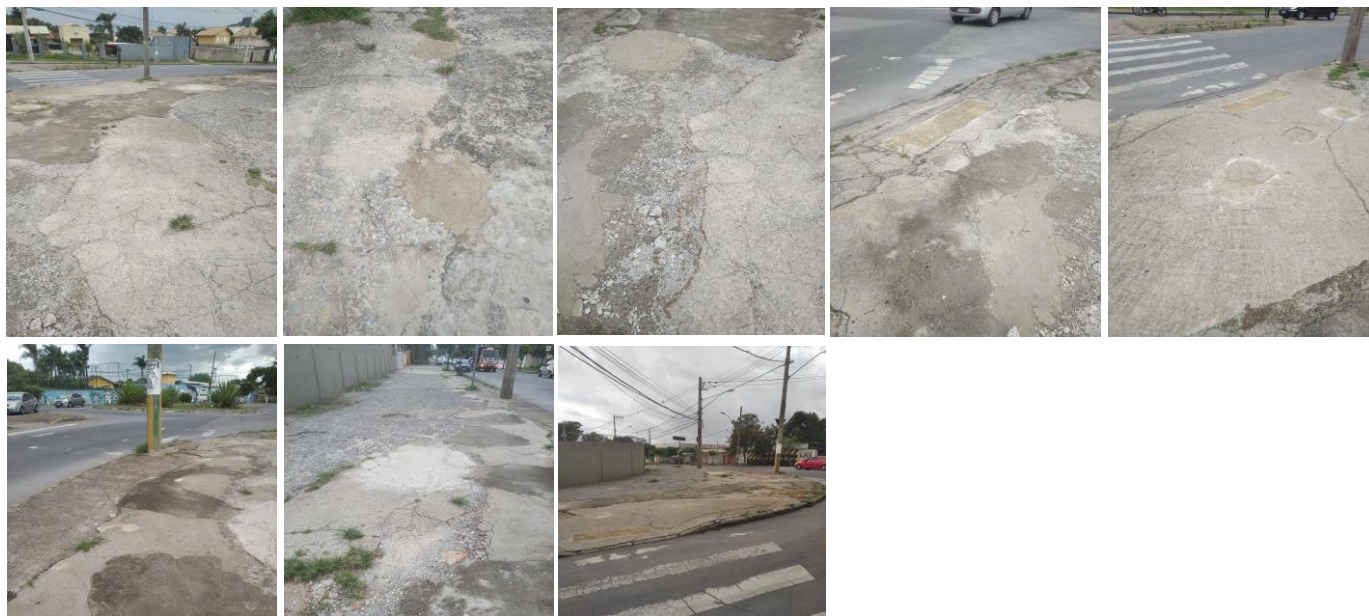
## Fotos Complementares - Detalhes do Passeio

| ID | Itens Avaliados | Respostas | Nota |
|---|---|---|---|
| P_7_1_2 | Se for do Tipo 1, O rebaixo tem abas conforme a norma ? | Não | -1 |
| P_7_3 | O rebaixo possui piso tátil ? | Tem só piso de alerta | -1 |
| P_7_3_1 | O piso tátil de alerta e direcional do rebaixo está conforme a norma ? | Não | -1 |
