# Lote 1 - Rota: Carlos Luz

| Diagnóstico da Calçada | Qualidade do Serviço | |
| Endereço: Rua Monteiro Lobato, 338 | 77 | B |
| Num. Lote CTM: 140232600265 | | |

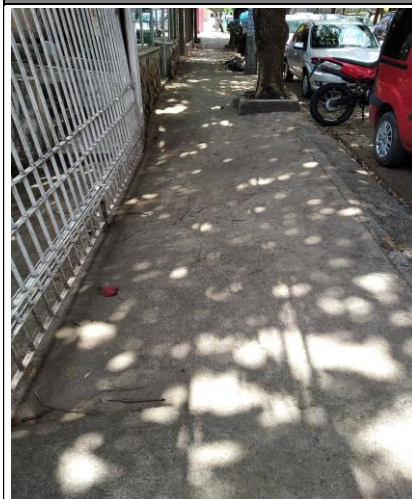
## Foto Geral

| ID | Itens Avaliados | Respostas | Nota |
|---|---|---|---|
| P_2 | Qual a largura livre do Passeio ? | Entre 0.80 m e 1.20 m | 4 |
| P_6 | Presença de desníveis ? | Médio | 3 |
| P_11 | O Passeio está no padrão da SMPU ? | Não | 0 |
| P_13 | Existe algum dispositivo de Drenagem sobre a calçada ? | Não | 0 |
| P_16 | Classificação geral da calçada pelo pesquisador. | Ótimo(a) | 10 |
