# Lote 4 - Rota: Raja Gabágia

**FRATAR**  
ENGENHARIA CONSULTIVA

| Diagnóstico da Calçada | Qualidade do Serviço | |
| Endereço: Rua São Paulo, 656 | 63 | C |

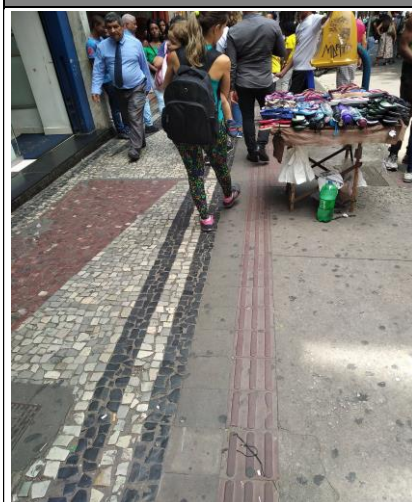
Foto Geral

| ID | Itens Avaliados | Respostas | Nota |
|---|---|---|---|
| P_5 | Condições Gerais do Piso e meio-fio da calçada ? | Regular | 5 |
| P_16 | Classificação geral da calçada pelo pesquisador. | Regular | 5 |

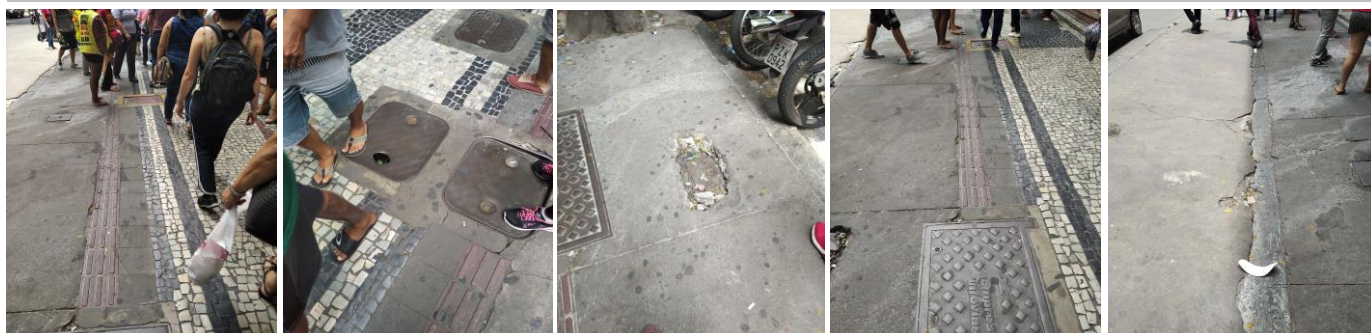
Fotos Complementares - Detalhes do Passeio

| ID | Itens Avaliados | Respostas | Nota |
|---|---|---|---|
| P_4 | Existência de Buracos ? | Poucos | 5 |
