# Lote 3 - Rota: Antônio Carlos II

**FRATAR**  
ENGENHARIA CONSULTIVA

| Diagnóstico da Calçada | Qualidade do Serviço | |
| Endereço: Av. Portugal, 1575 | 55 | C |

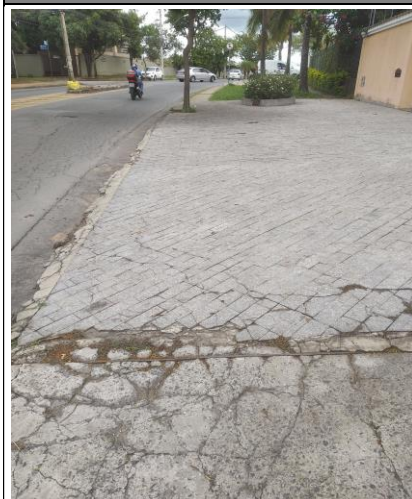
## Foto Geral

| ID | Itens Avaliados | Respostas | Nota |
|---|---|---|---|
| P_4 | Existência de Buracos ? | Poucos | 5 |
| P_6 | Presença de desníveis ? | Severo | 0 |
| P_9 | A calçada Possui Rebaixamento de Veículos correto ? | Não | 0 |
| P_11 | O Passeio está no padrão da SMPU ? | Não | 0 |
