# Lote 5 - Rota: Afonso Pena

| Diagnóstico da Calçada | Qualidade do Serviço | |
| Endereço: Av. Afonso Pena, 2300 | 61 | C |
| Data do Registro: 02/11/2019 12:15:39 | | |

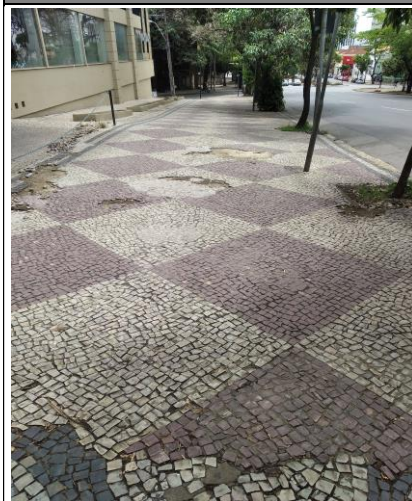
Foto Geral

| ID | Itens Avaliados | Respostas | Nota |
|---|---|---|---|
| P_3 | Tipo de revestimento da calçada ? | Pedra Portuguesa | 8 |
| P_4 | Existência de Buracos ? | Poucos | 10 |
| P_5 | Condições Gerais do Piso e meio-fio da calçada ? | Regular | 10 |
| P_16 | Classificação geral da calçada pelo pesquisador. | Regular | 10 |
