# Lote 3 - Rota: Antônio Carlos II

**FRATAR**  
ENGENHARIA CONSULTIVA

| Diagnóstico da Calçada | Qualidade do Serviço | |
| Endereço: Av. Portugal, 193 | 76 | B |

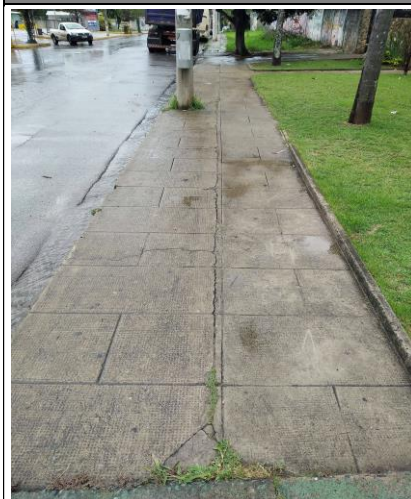
## Foto Geral

| ID | Itens Avaliados | Respostas | Nota |
|---|---|---|---|
| P_2 | Qual a largura livre do Passeio ? | Entre 1.20 m e 1.50 m | 6 |
| P_9 | A calçada Possui Rebaixamento de Veículos correto ? | Não | 0 |
| P_11 | O Passeio está no padrão da SMPU ? | Não | 0 |
| P_16 | Classificação geral da calçada pelo pesquisador. | Ótimo(a) | 10 |
