# Lote 4 - Rota: Raja Gabaglia

| Diagnóstico da Calçada | Qualidade do Serviço | |
| Endereço: Av. Raja Gabaglia, 3117 | 82 | B |
| Data do Registro: 11/11/2019 14:35:41 | | |

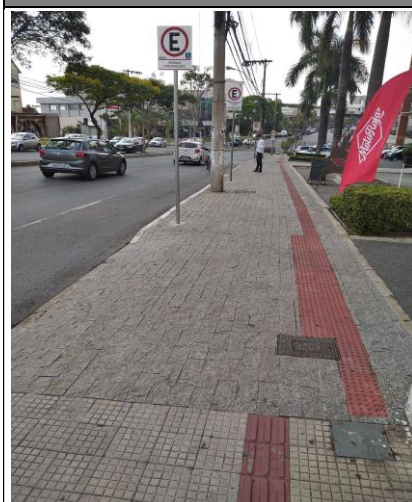
## Foto Geral

| ID | Itens Avaliados | Respostas | Nota |
|---|---|---|---|
| P_16 | Classificação geral da calçada pelo pesquisador. | Ótimo(a) | 10 |

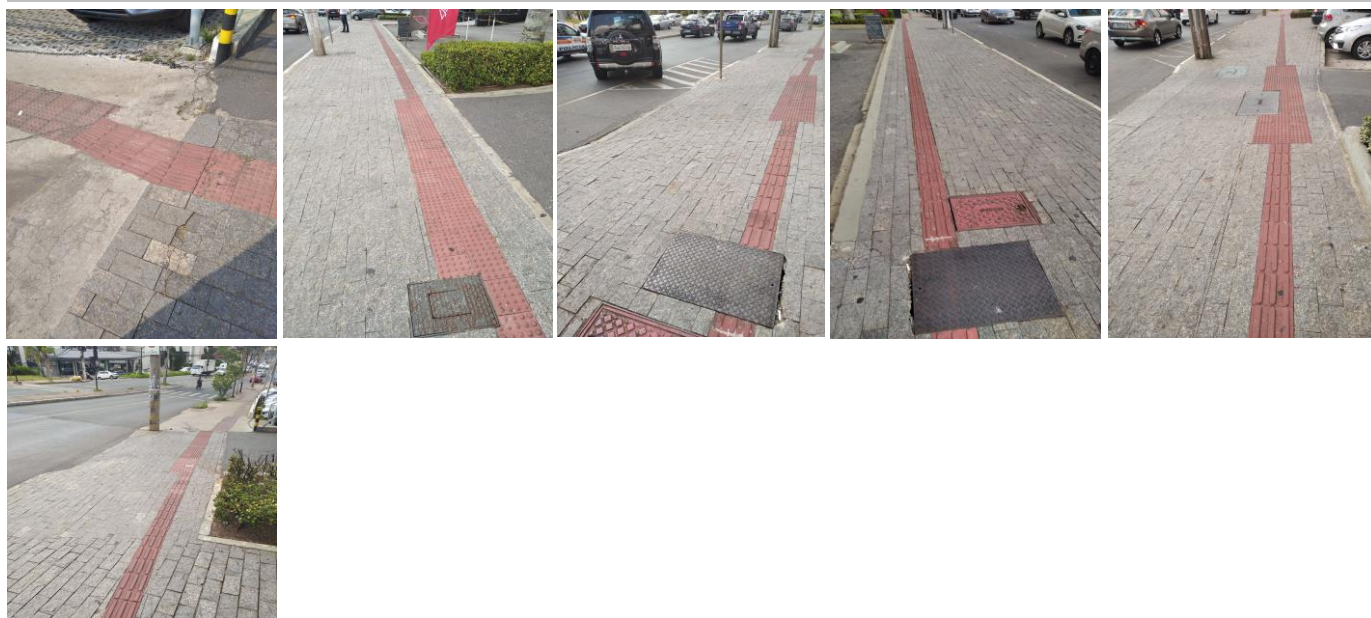
## Fotos Complementares - Detalhes do Passeio

| ID | Itens Avaliados | Respostas | Nota |
|---|---|---|---|
| P_6 | Presença de desníveis ? | Leve | 7 |
