# Lote 3 - Rota: Antônio Carlos II

**FRATAR**  
ENGENHARIA CONSULTIVA

| Diagnóstico da Calçada | Qualidade do Serviço | |
| Endereço: Av. Portugal, s/nº | 64 | C |

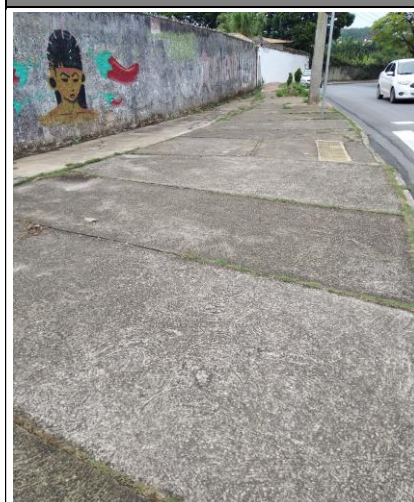
## Foto Geral

| ID | Itens Avaliados | Respostas | Nota |
|---|---|---|---|
| P_16 | Classificação geral da calçada pelo pesquisador. | Regular | 5 |

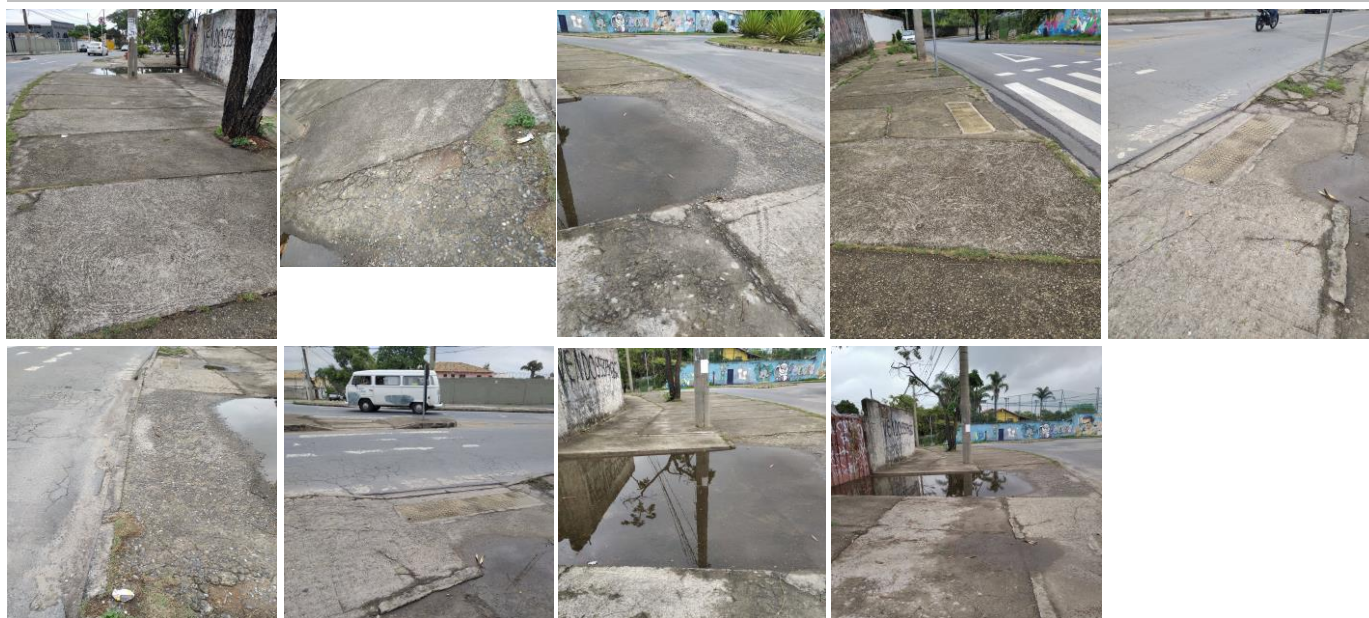
## Fotos Complementares - Detalhes do Passeio

| ID | Itens Avaliados | Respostas | Nota |
|---|---|---|---|
| P_4 | Existência de Buracos ? | Poucos | 5 |
| P_6 | Presença de desníveis ? | Leve | 7 |
| P_9 | A calçada Possui Rebaixamento de Veículos correto ? | Não | 0 |

| ID | Itens Avaliados | Respostas | Nota |
|---|---|---|---|
| P_7_1_2 | Se for do Tipo 1, O rebaixo tem abas conforme a norma ? | Não | -1 |
| P_7_3 | O rebaixo possui piso tátil ? | Tem só piso de alerta | -1 |
| P_7_3_1 | O piso tátil de alerta e direcional do rebaixo está conforme a norma ? | Não | -1 |
