# Lote 4 - Rota: Contorno

**FRATAR**  
ENGENHARIA CONSULTIVA

| Diagnóstico da Calçada | Qualidade do Serviço | |
| Endereço: Av.Contorno, 9894 | 53 | C |

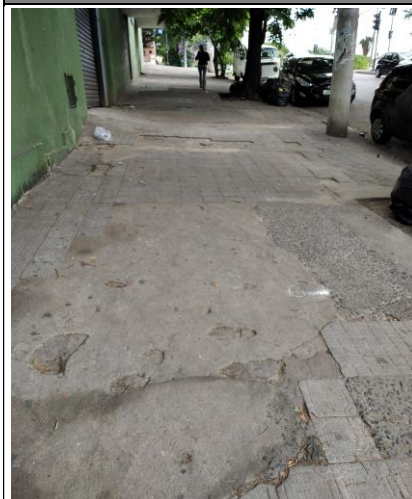
## Foto Geral

| ID | Itens Avaliados | Respostas | Nota |
|---|---|---|---|
| P_5 | Condições Gerais do Piso e meio-fio da calçada ? | Péssimo | 0 |
| P_6 | Presença de desníveis ? | Médio | 3 |
| P_16 | Classificação geral da calçada pelo pesquisador. | Ruim | 0 |

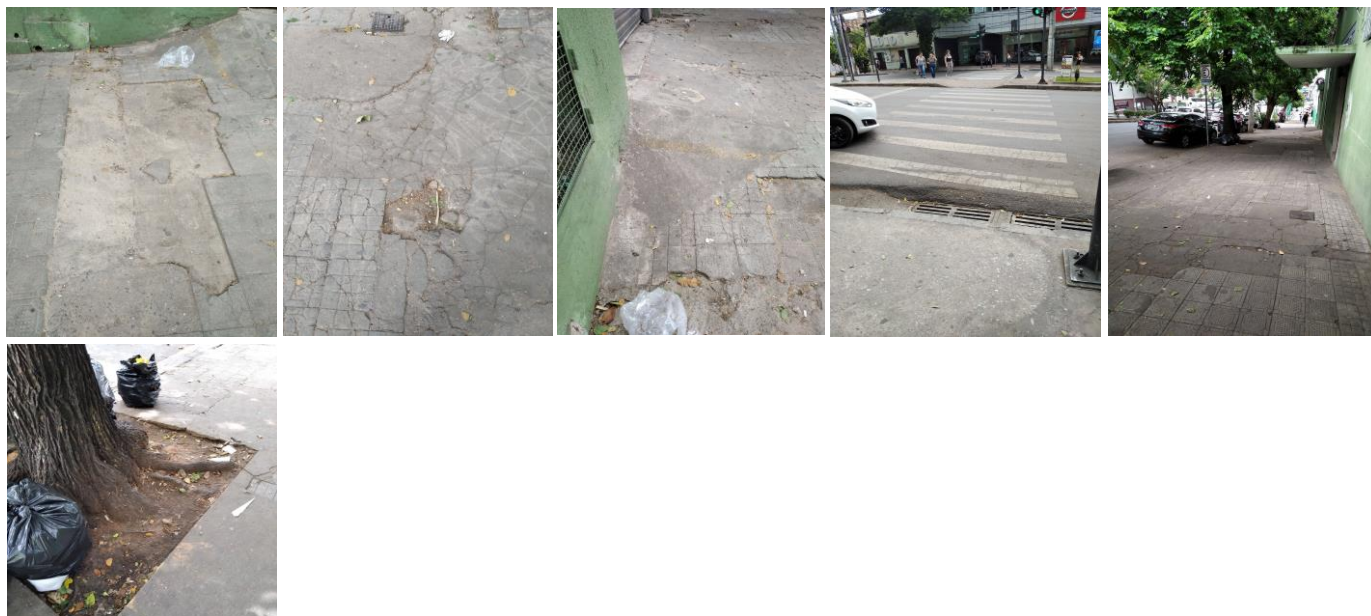
## Fotos Complementares - Detalhes do Passeio

| ID | Itens Avaliados | Respostas | Nota |
|---|---|---|---|
| P_4 | Existência de Buracos ? | Poucos | 5 |
