# Lote 1 - Rota: Padre Pedro Pinto

| Diagnóstico da Calçada | Qualidade do Serviço | |
| Endereço: Rua Padre Pedro Pinto, s/nº | 45 | D |
| Data do Registro: 21/11/2019 12:14:59 | | |

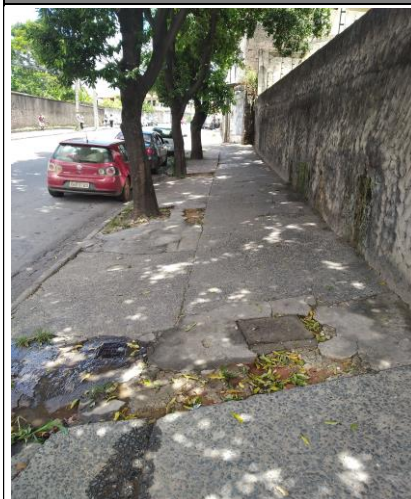
## Foto Geral

| ID | Itens Avaliados | Respostas | Nota |
|---|---|---|---|
| P_4 | Existência de Buracos ? | Poucos | 5 |
| P_5 | Condições Gerais do Piso e meio-fio da calçada ? | Péssimo | 0 |
| P_7 | Tem rebaixamento de calçada para Pedestre ? | Não, mas deveria ter. | 0 |
| P_16 | Classificação geral da calçada pelo pesquisador. | Ruim | 0 |
