Lote 1 - Rota: Noroeste

FRATAR
ENGENHARIA CONSULTIVA

Diagnóstico da Calçada	Qualidade do Serviço	
Endereço: Av. Abílio Machado, 495 Data do Registro: 11/11/2019 13:53:07 Num. Lote CTM: 130066100245	55	C

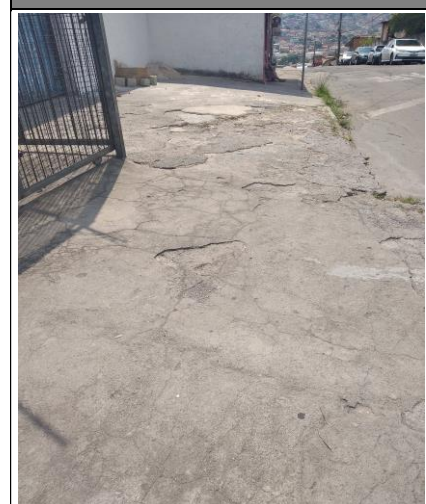
Foto Geral

ID	Itens Avaliados	Respostas	Nota
P_1	O Mobiliário urbano está dentro da faixa de serviço de 70 cm ?	Sim	-
P_2	Qual a largura livre do Passeio ?	Acima de 1.50 m	10
P_3	Tipo de revestimento da calçada ?	Concreto	10
P_4	Existência de Buracos ?	Poucos	5
P_5	Condições Gerais do Piso e meio-fio da calçada ?	Péssimo	0
P_6	Presença de desníveis ?	Nenhum	10
P_7	Tem rebaixamento de calçada para Pedestre ?	Não	10
P_8	Possui piso tátil ao longo da Calçada ?	Não	-
P_9	A calçada Possui Rebaixamento de Veículos correto ?	Não	0
P_10	Existência de altura livre menor que 2,10 m ?	Não	-
P_11	O Passeio está no padrão da SMPU ?	Não	0
P_12	A testada possui prática de estacionamento sobre o passeio ?	Não	10
P_13	Existe algum dispositivo de Drenagem sobre a calçada ?	Não	0
P_14	Existe PED em frente a testada ?	Não	-
P_15	Existe FTP em frente a testada ?	Não	-
P_16	Classificação geral da calçada pelo pesquisador.	Ruim	0
