# Lote 1 - Rota: Noroeste

**FRATAR**  
ENGENHARIA CONSULTIVA

| Diagnóstico da Calçada | Qualidade do Serviço | |
| Endereço: Av. Abílio Machado, 1435 | 78 | B |

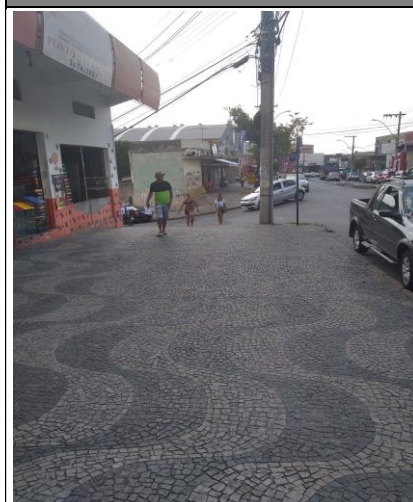
## Foto Geral

| ID | Itens Avaliados | Respostas | Nota |
|---|---|---|---|
| P_5 | Condições Gerais do Piso e meio-fio da calçada ? | Ótimo(a) | 10 |
| P_16 | Classificação geral da calçada pelo pesquisador. | Ótimo(a) | 10 |
