Lote 1 - Rota: Noroeste

FRATAR
ENGENHARIA CONSULTIVA

Diagnóstico da Calçada	Qualidade do Serviço	
Endereço: Av. Ivaí, 363 Data do Registro: 12/11/2019 13:40:49 Num. Lote CTM: 130580000705	55	C

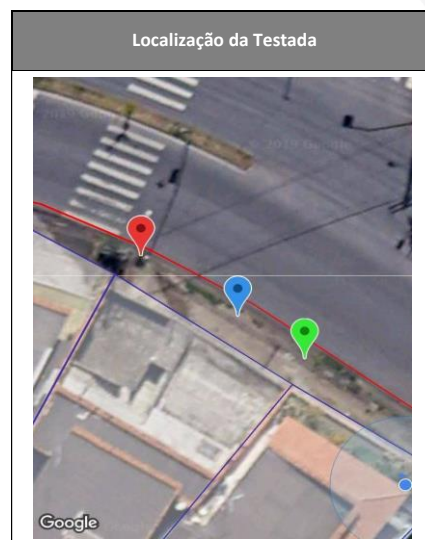
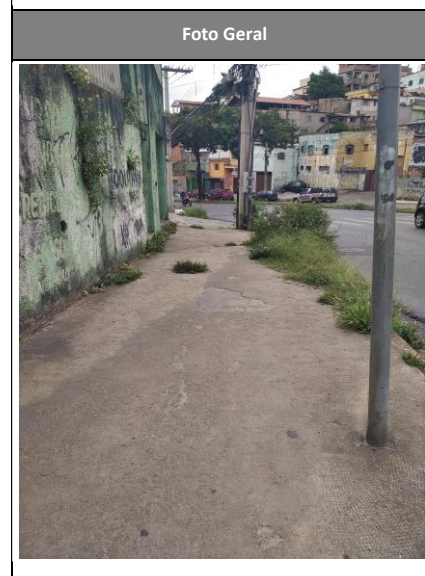
ID	Itens Avaliados	Respostas	Nota
P_1	O Mobiliário urbano está dentro da faixa de serviço de 70 cm ?	Sim	-
P_2	Qual a largura livre do Passeio ?	Acima de 1.50 m	10
P_3	Tipo de revestimento da calçada ?	Concreto	10
P_4	Existência de Buracos ?	Poucos	5
P_5	Condições Gerais do Piso e meio-fio da calçada ?	Péssimo	0
P_6	Presença de desníveis ?	Nenhum	10
P_7	Tem rebaixamento de calçada para Pedestre ?	Não	10
P_8	Possui piso tátil ao longo da Calçada ?	Não	-
P_9	A calçada Possui Rebaixamento de Veículos correto ?	Não	0
P_10	Existência de altura livre menor que 2,10 m ?	Não	-
P_11	O Passeio está no padrão da SMPU ?	N.A	0
P_12	A testada possui prática de estacionamento sobre o passeio ?	Não	10
P_13	Existe algum dispositivo de Drenagem sobre a calçada ?	Não	0
P_14	Existe PED em frente a testada ?	Não	-
P_15	Existe FTP em frente a testada ?	Não	-
P_16	Classificação geral da calçada pelo pesquisador.	Ruim	0
